Commune : CAZILHAC

Commentaires : Palajanel

Code : AGERIN2018_S_291

**15 Octobre 2018**

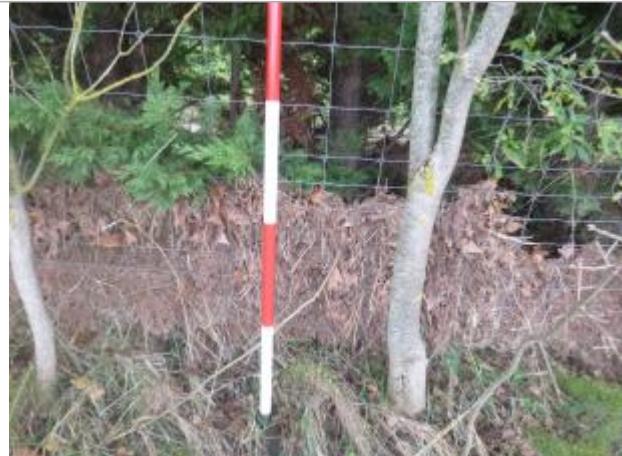
Berge rive droite champ - Photo ©AGERIN

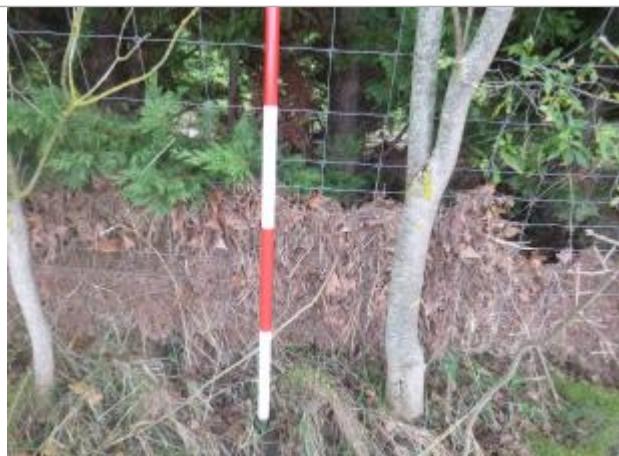
Commentaires : Débris végétaux pris dans grillage jardin

Berge rive droite champ - Photo ©AGERIN

Altitude calculée de l'eau : **139.32 m**Nature du repère : **Laisse d'inondation****MARQUE****Maximum de l'inondation** : Oui**Visibilité** : Non renseigné**Pérennité** : Non renseigné**PHEC** : Non renseigné**État du repère** : Non renseigné**Repère calculé** : Non renseigné**SOURCE DE REPÉRAGE** : LEVÉ POST CRUE SUITE AUX DÉBORDEMENT DE L'AUDE DU 15 OCTOBRE 2018, PAR AGERIN POUR LE COMPTE DU SERVICE DE PRÉVISION DES CRUES MO - 16/01/2019**Type de repérage** : Non renseigné**Organisme** : GEOSPHAIR**NIVELLEMENT INITIAL - 29/11/2018****Méthode** : GPS**Organisme** : GEOSPHAIR**Référence nivélée** : Autre type de référence**Description référence du repère** : Sol**Système altimétrique** : NGF IGN 1969 (système normal)**Altitude de la référence (en m)** : 138.720 m**Différence entre le niveau d'eau et la référence (en m)** : 0.600 m**Altitude calculée de l'eau (en m)** : 139.32
