Commune : CAZILHAC

## Digue près rue Jean Jaurès

Code : AGERIN2018\_S\_294

**SOURCE DE REPÉRAGE : LEVÉ POST CRUE SUITE AUX DÉBORDEMENT DE L'AUDE DU 15 OCTOBRE 2018, PAR AGERIN POUR LE COMPTE DU SERVICE DE PRÉVISION DES CRUES MO - 16/01/2019**

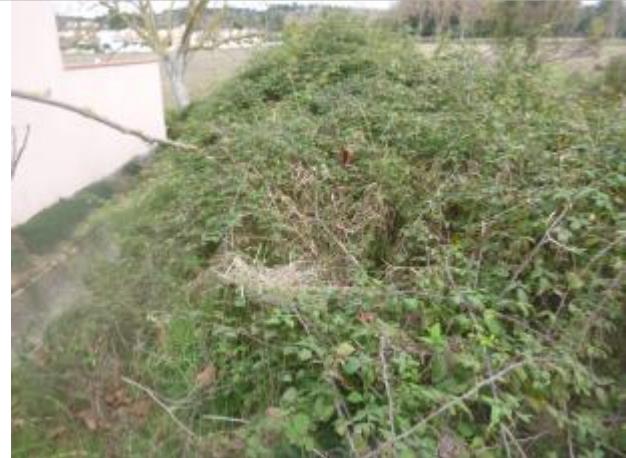
Berge rive gauche - Photo ©AGERIN

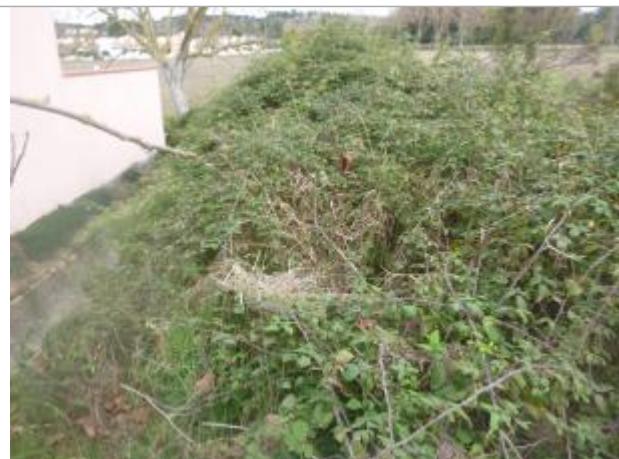
Commentaires : Débris végétaux sur les ronces de la digue

Altitude calculée de l'eau : **138.96 m**

Nature du repère : Laisse d'inondation

Berge rive gauche - Photo ©AGERIN
