Commune : **CAZILHAC****Parcelle vigne****Commentaires** : Palajanel**1**

GÉNÉRAL**Unité de gestion** : Méditerranée Ouest**Code** : AGERIN2018_S_297**Date de mise à jour** : 06/12/2019**Auteur** : SPC MO

SOURCE DE REPÉRAGE : LEVÉ POST CRUE SUITE AUX DÉBOREMENT DE L'AUDE DU 15 OCTOBRE 2018, PAR AGERIN POUR LE COMPTE DU SERVICE DE PRÉVISION DES CRUES MO - 16/01/2019

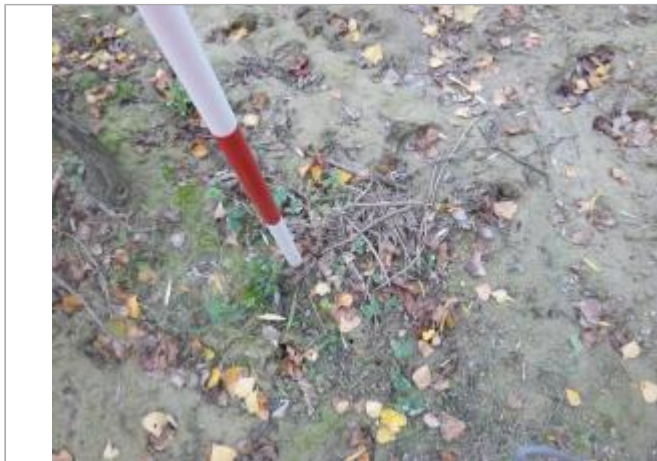
Berge rive gauche - Photo ©AGERIN

**15 Octobre 2018**Nature de l'inondation : **Débordement de cours d'eau**Altitude calculée de l'eau : **138.82 m**Nature du repère : **Laisse d'inondation****Commentaires** : Débris végétaux vigne**GÉNÉRAL****Code** : AGERIN2018_R_297_1**Date de mise à jour** :**Auteur** : SPC MO

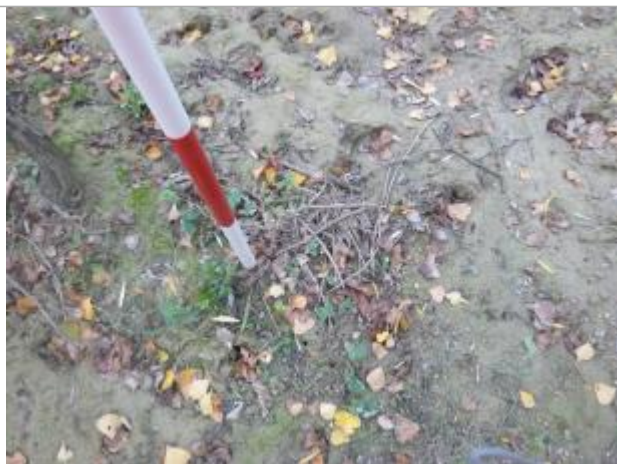
Berge rive gauche - Photo ©AGERIN
