| | Commune : <b>CAZILHAC</b> | |
| <b>Parcelle vigne</b> | | |

| <b>Code</b> : AGERIN2018_S_298 |

| <b>Code</b> : AGERIN2018_R_298_1 |

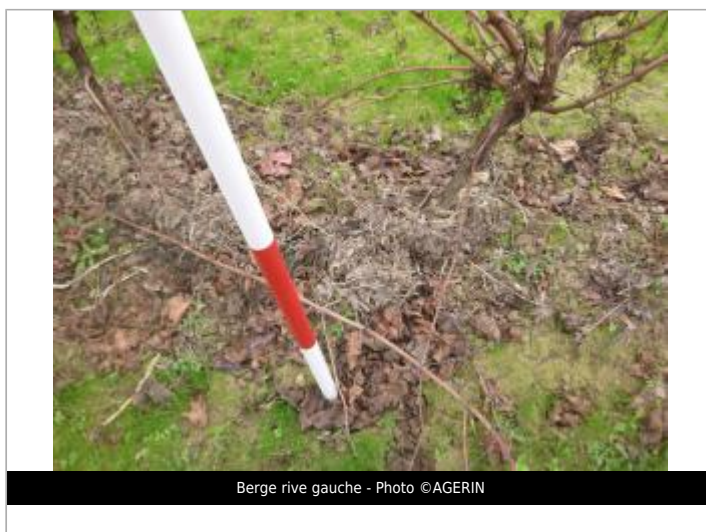
| | <b>15 Octobre 2018</b> | Altitude calculée de l'eau : <b>138.39 m</b> |
| Nature de l'inondation : <b>Débordement de cours d'eau</b> | | Nature du repère : <b>Laisse d'inondation</b> |

| <b>Commentaires</b> : Débris végétaux pied de vigne |

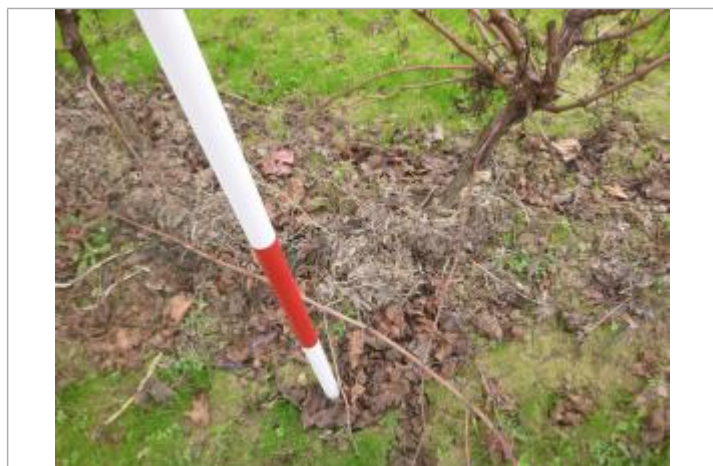
Berge rive gauche - Photo ©AGERIN
