Commune : CAZILHAC

GÉNÉRAL**Unité de gestion** : Méditerranée Ouest

Code : AGERIN2018_S_300

**15 Octobre 2018**

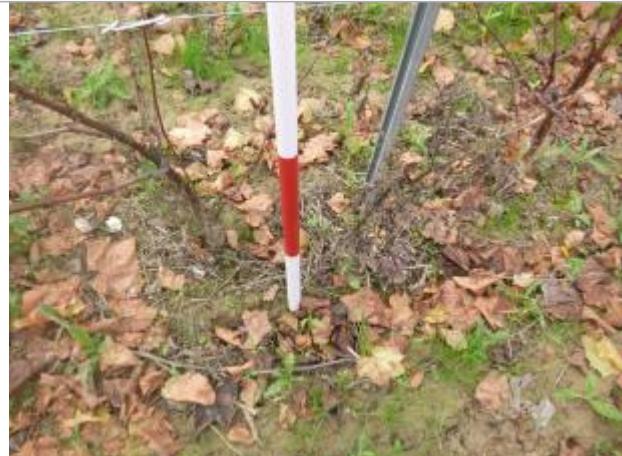
Berge rive gauche - Photo ©AGERIN

Commentaires : Débris végétaux vigne

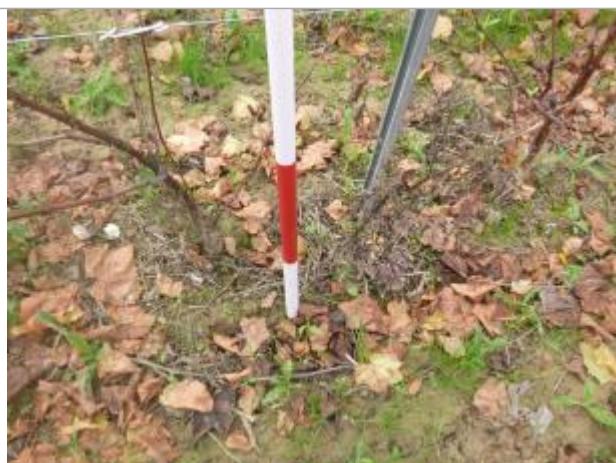
Berge rive gauche - Photo ©AGERIN

Altitude calculée de l'eau : **139.07 m**Nature du repère : **Laisse d'inondation****MARQUE****Maximum de l'inondation** : Non**Visibilité** : Non renseigné**Pérennité** : Non renseigné**PHEC** : Non renseigné**État du repère** : Non renseigné**Repère calculé** : Non renseigné**SOURCE DE REPÉRAGE** : LEVÉ POST CRUE SUITE AUX DÉBORDEMENT DE L'AUDE DU 15 OCTOBRE 2018, PAR AGERIN POUR LE COMPTE DU SERVICE DE PRÉVISION DES CRUES MO - 16/01/2019**Type de repérage** : Non renseigné**Organisme** : GEOSPHAIR**NIVELLEMENT INITIAL - 29/11/2018****Méthode** : GPS**Organisme** : GEOSPHAIR**Référence nivélée** : Marque d'inondation**Système altimétrique** : NGF IGN 1969 (système normal)**Altitude de la référence (en m)** : 139.070 m**Altitude calculée de l'eau (en m)** : 139.07
