Commune : **CAZILHAC**

**Parcelle vigne**

Code : AGERIN2018\_S\_316      Date de mise à jour : 06/12/2019

**SOURCE DE REPÉRAGE : LEVÉ POST CRUE SUITE AUX DÉBOURDEMENT DE L'AUDE DU 15 OCTOBRE 2018, PAR AGERIN POUR LE COMPTE DU SERVICE DE PRÉVISION DES CRUES MO - 16/01/2019**

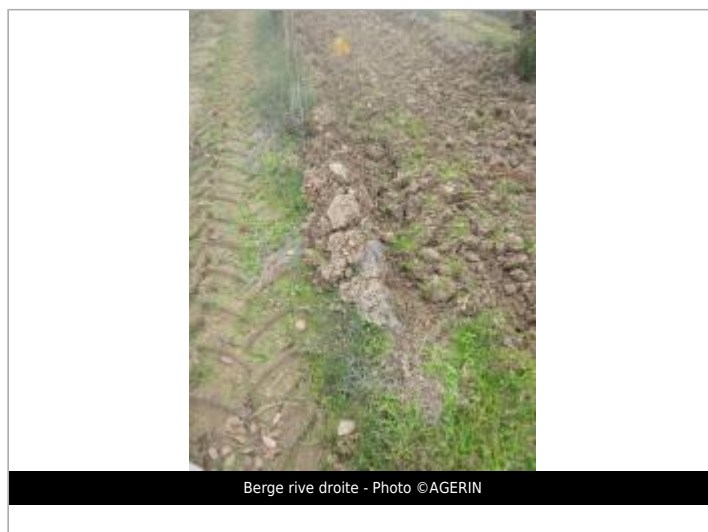
**15 octobre 2018**

Nature de l'inondation : **Débordement de cours d'eau**

Altitude calculée de l'eau : **134.64 m**

Nature du repère : **Laisse d'inondation**

Commentaires : Débris végétaux vigne
