Commune : CAZILHAC

Parcelle vigne

Unité de gestion : Méditerranée Ouest**Code :** AGERIN2018_S_316**Date de mise à jour :** 06/12/2019**Auteur :** SPC MO

**15 Octobre 2018**

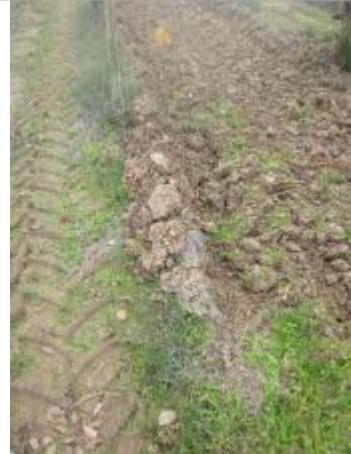
Commentaires : Palajanel

Berge rive droite - Photo ©AGERIN

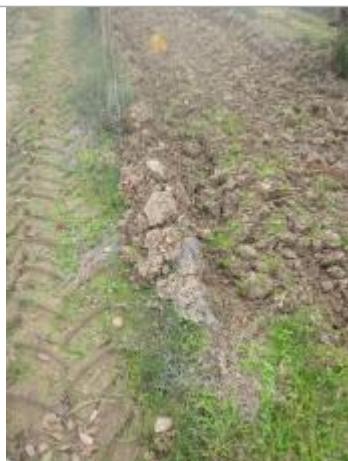
Commentaires : Débris végétaux vigne

Berge rive droite - Photo ©AGERIN

Altitude calculée de l'eau : **134.64 m**

Nature du repère : Laisse d'inondation
