Commune : CAZILHAC

Commentaires : Palajanel

Unité de gestion : Méditerranée Ouest**Code :** AGERIN2018_S_317**Date de mise à jour :** 06/12/2019**Auteur :** SPC MO

SOURCE DE REPÉRAGE : LEVÉ POST CRUE SUITE AUX DÉBORDEMENT DE L'AUDE DU 15 OCTOBRE 2018, PAR AGERIN POUR LE COMPTE DU SERVICE DE PRÉVISION DES CRUES MO - 16/01/2019

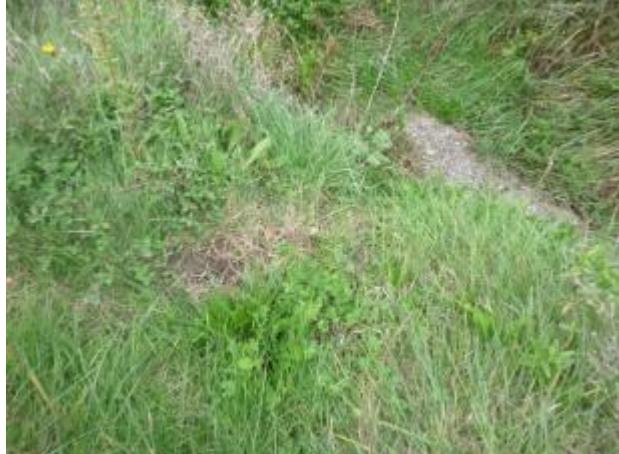
Berge rive droite - Photo ©AGERIN

Commentaires : Débris végétaux vers le fossé

Nature du repère : Laisse d'inondation

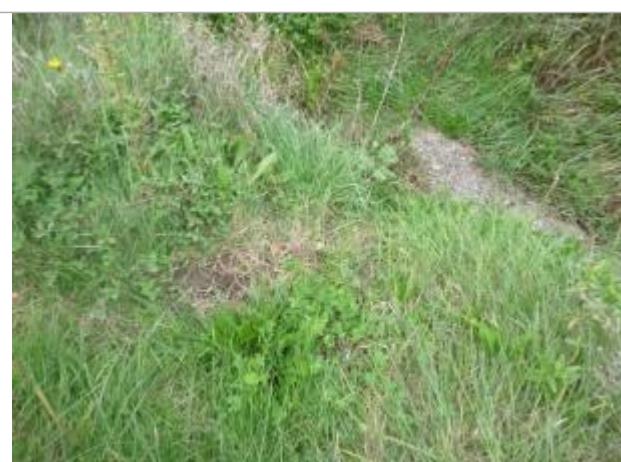
Altitude calculée de l'eau : **134.78 m**

Méthode : GPS**Organisme :** GEOSPHAIR**Référence nivélée :** Marque d'inondation**Système altimétrique :** NGF IGN 1969 (système normal)**Altitude de la référence (en m) :** 134.780 m**Altitude calculée de l'eau (en m) :** 134.78

Berge rive droite - Photo ©AGERIN
