Commune : **CAZILHAC**

Code : AGERIN2018_S_320

Code : AGERIN2018_R_320_1

SOURCE DE REPÉRAGE : LEVÉ POST CRUE SUITE AUX DÉBOURDEMENT DE L'AUDE DU 15 OCTOBRE 2018, PAR AGERIN POUR LE COMPTE DU SERVICE DE PRÉVISION DES CRUES MO - 16/01/2019

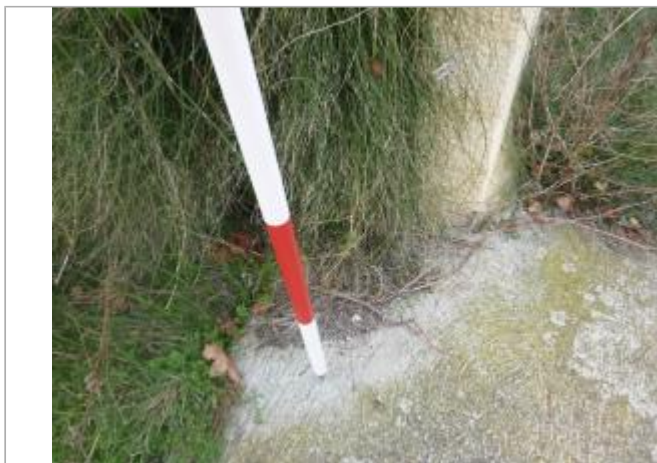
Berge rive droite - Photo ©AGERIN
