Commune : **CAZILHAC**

## Bas de la rue Marie Curie

Code : AGERIN2018\_S\_321

**SOURCE DE REPÉRAGE : LEVÉ POST CRUE SUITE AUX DÉBOURDEMENT DE L'AUDE DU 15 OCTOBRE 2018, PAR AGERIN POUR LE COMPTE DU SERVICE DE PRÉVISION DES CRUES MO - 16/01/2019**

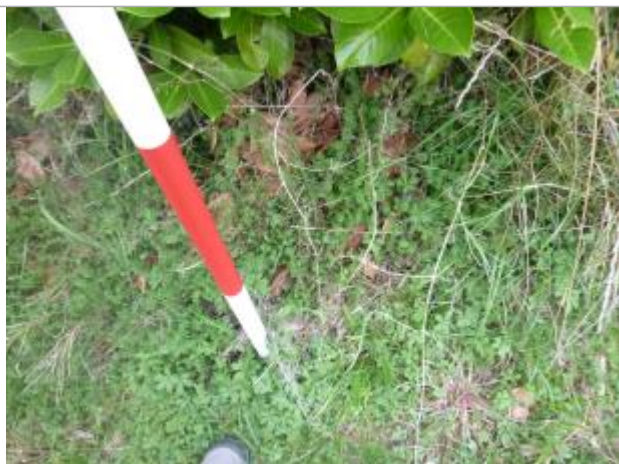
Altitude calculée de l'eau : **134.26 m**

Nature du repère : **Laisse d'inondation**

Commentaires : Débris végétaux parc

Berge rive droite - Photo ©AGERIN
