Commune : **CAZILHAC**

Unité de gestion : Méditerranée Ouest

Code : AGERIN2018_S_337

SOURCE DE REPÉRAGE : LEVÉ POST CRUE SUITE AUX DÉBOREMENT DE L'AUDE DU 15 OCTOBRE 2018, PAR AGERIN POUR LE COMPTE DU SERVICE DE PRÉVISION DES CRUES MO - 16/01/2019

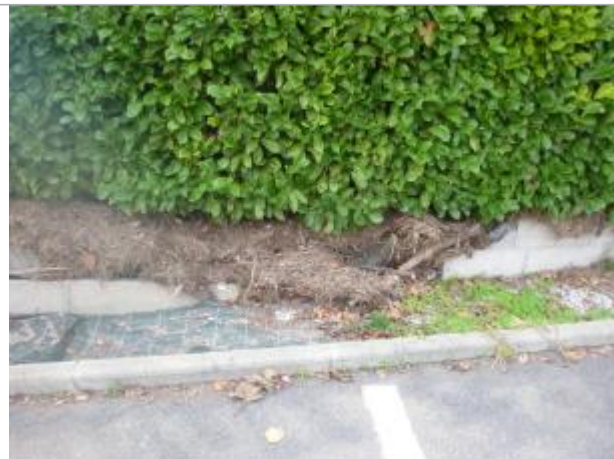
Berge rive droite - Photo ©AGERIN

Commentaires : Débris végétaux pris dans muret et destruction par la crue

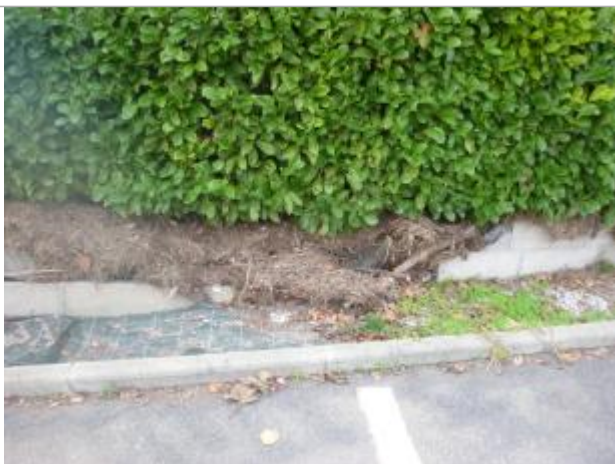
Nature du repère : **Laisse d'inondation**

Différence entre le niveau d'eau et la référence (en m) : 0.300 m

Berge rive droite - Photo ©AGERIN
