Commune : **CAZILHAC**

Code : AGERIN2018_S_340

Code : AGERIN2018_R_340_1

SOURCE DE REPÉRAGE : LEVÉ POST CRUE SUITE AUX DÉBOREMENT DE L'AUDE DU 15 OCTOBRE 2018, PAR AGERIN POUR LE COMPTE DU SERVICE DE PRÉVISION DES CRUES MO - 16/01/2019

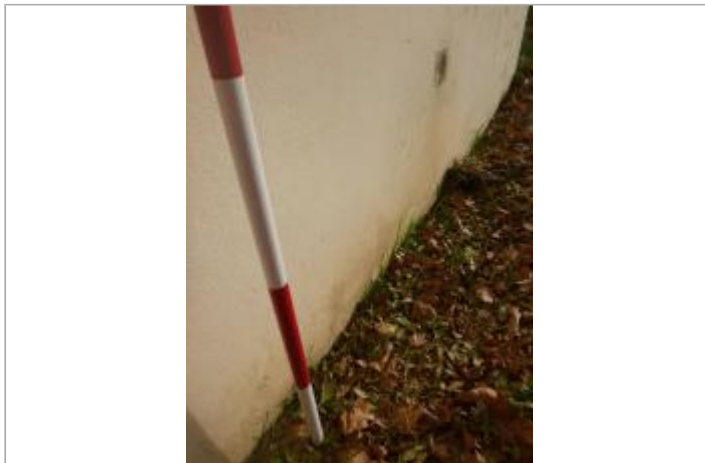
Berge rive droite - Photo ©AGERIN
