Commune : CAZILHAC

## Proche rue Antoine Bardou - Champ

Code : AGERIN2018\_S\_342

SOURCE DE REPÉRAGE : LEVÉ POST CRUE SUITE AUX  
 DÉBORDEMENT DE L'AUDE DU 15 OCTOBRE 2018, PAR AGERIN  
 POUR LE COMPTE DU SERVICE DE PRÉVISION DES CRUES MO -  
 16/01/2019

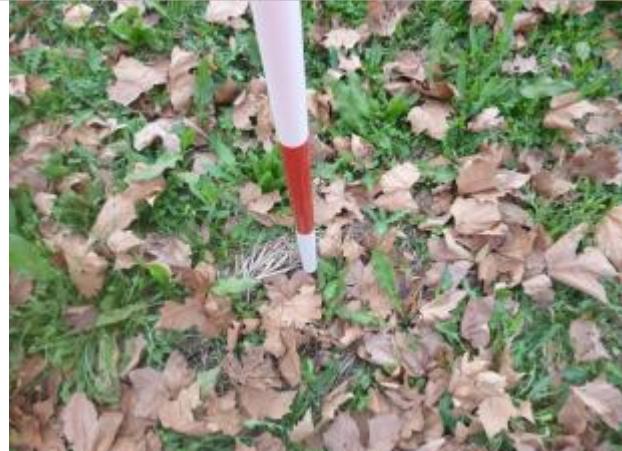
Berge rive droite - Photo ©AGERIN

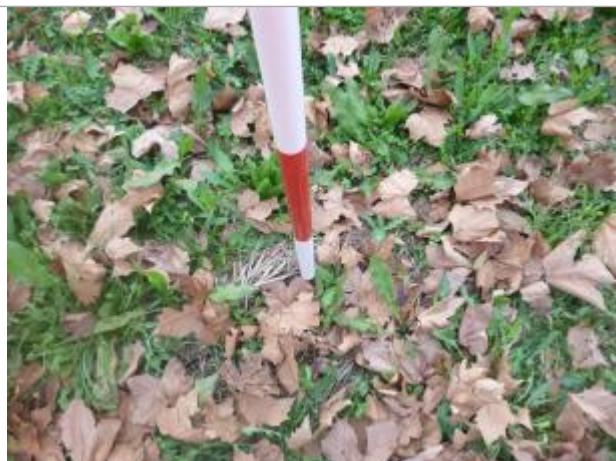
Commentaires : Débris végétaux champ

Altitude calculée de l'eau : **132.44 m**

Nature du repère : Laisse d'inondation

Berge rive droite - Photo ©AGERIN
