Commune : **CAZILHAC**

Commentaires : Palajanel

Code : AGERIN2018_S_343

15 Octobre 2018

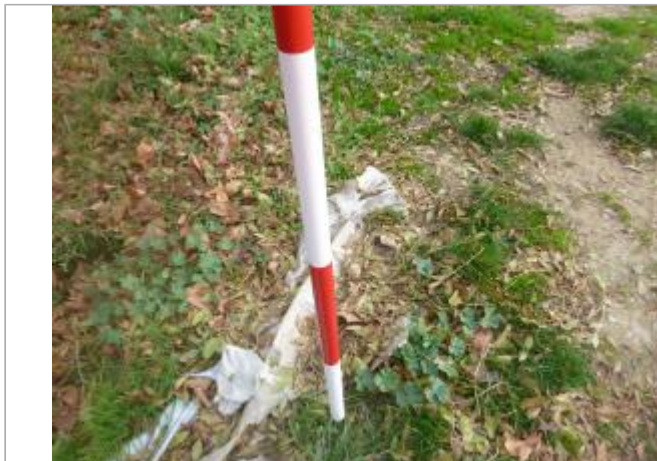
Berge rive droite - Photo ©AGERIN

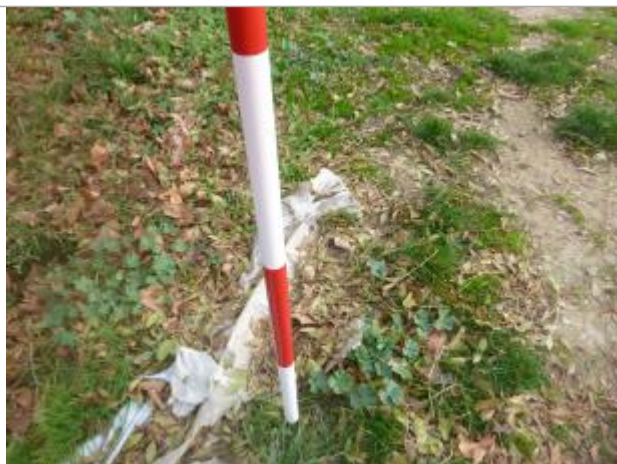
Altitude calculée de l'eau : **132.15 m**

Nature du repère : **Laisse d'inondation**

Commentaires : Débris végétaux et urbains en bas de digue

Berge rive droite - Photo ©AGERIN
