Commune : CAZILHAC

Commentaires : Palajanel

Code : AGERIN2018_S_347

SOURCE DE REPÉRAGE : LEVÉ POST CRUE SUITE AUX DÉBOURDEMENT DE L'AUDE DU 15 OCTOBRE 2018, PAR AGERIN POUR LE COMPTE DU SERVICE DE PRÉVISION DES CRUES MO - 16/01/2019

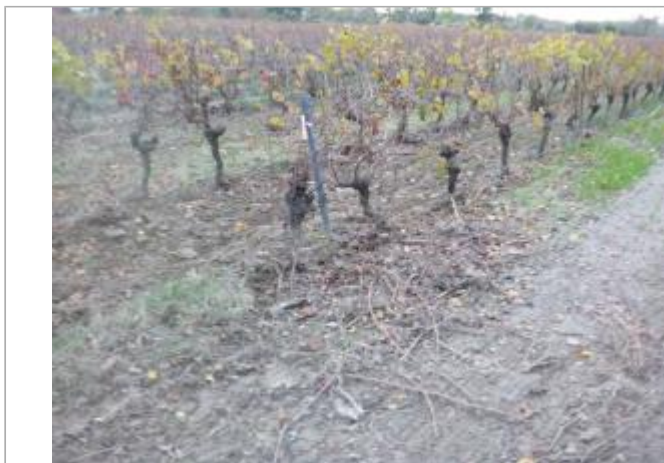
Berge rive gauche vigne - Photo ©AGERIN

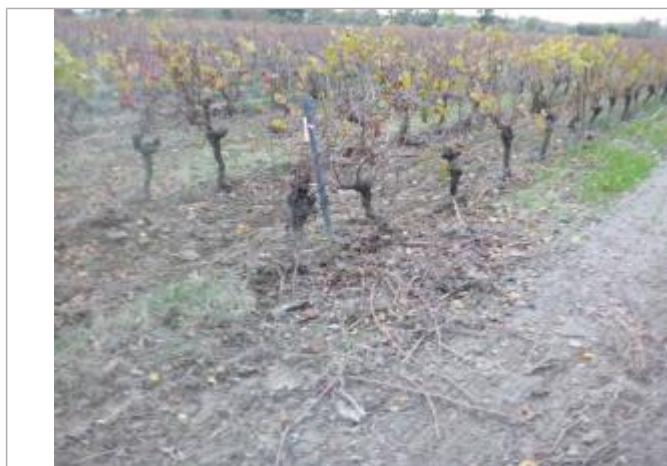
Altitude calculée de l'eau : **130.36 m**

Nature du repère : **Laisse d'inondation**

Commentaires : Débris végétaux vigne

Berge rive gauche vigne - Photo ©AGERIN
