Commune : CAZILHAC

Parcelle vigne

Code : AGERIN2018_S_347

**15 Octobre 2018**

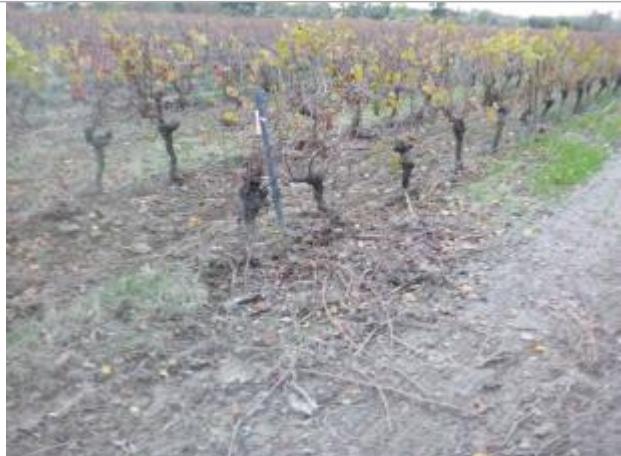
Berge rive gauche vigne - Photo ©AGERIN

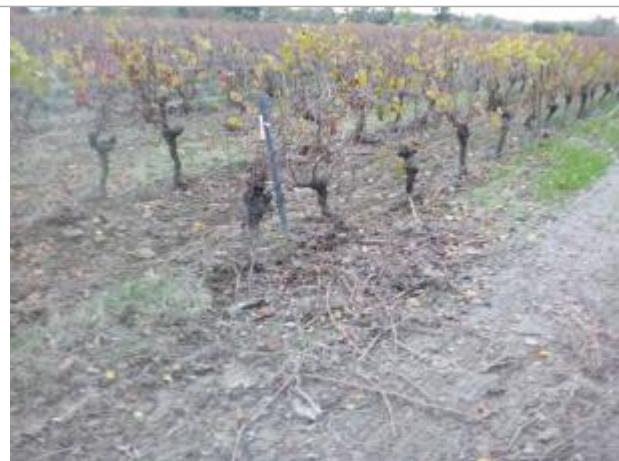
Altitude calculée de l'eau : **130.36 m**

Nature du repère : Laisse d'inondation

Commentaires : Débris végétaux vigne

Berge rive gauche vigne - Photo ©AGERIN
