Commune : CAZILHAC

Digue proche parcelle 175

Code : AGERIN2018_S_348

SOURCE DE REPÉRAGE : LEVÉ POST CRUE SUITE AUX DÉBOREMENT DE L'AUDE DU 15 OCTOBRE 2018, PAR AGERIN POUR LE COMPTE DU SERVICE DE PRÉVISION DES CRUES MO - 16/01/2019

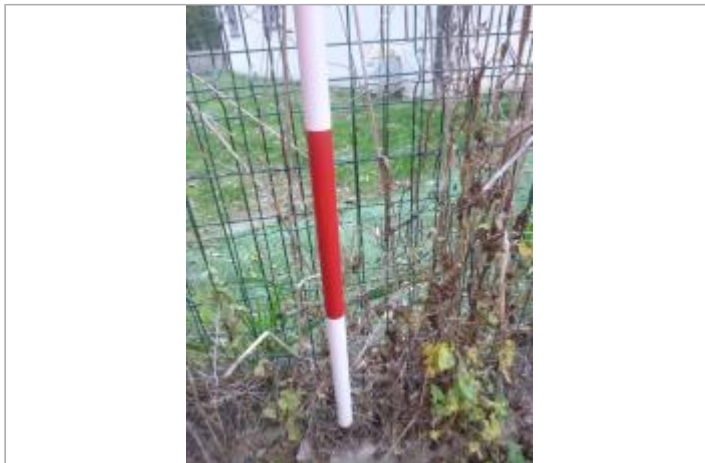
Berge rive droite digue - Photo ©AGERIN

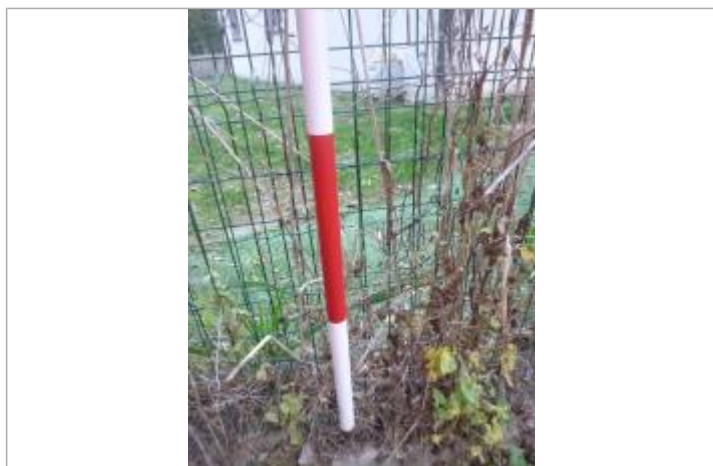
Nature du repère : **Laisse d'inondation**

Commentaires : Débris végétaux au sol contre grillage proche parcelle 175

Berge rive droite digue - Photo ©AGERIN
