Commune : **CAZILHAC**

Digue proche parcelle 175

Code : AGERIN2018_S_349

SOURCE DE REPÉRAGE : LEVÉ POST CRUE SUITE AUX DÉBOURDEMENT DE L'AUDE DU 15 OCTOBRE 2018, PAR AGERIN POUR LE COMPTE DU SERVICE DE PRÉVISION DES CRUES MO - 16/01/2019

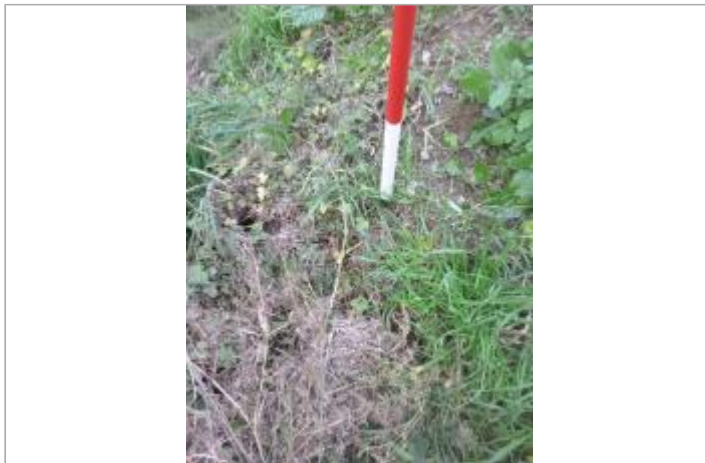
Berge rive droite digue - Photo ©AGERIN

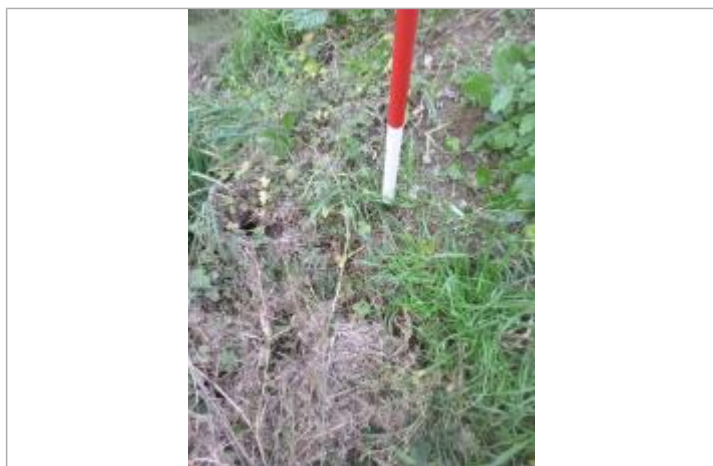
Altitude calculée de l'eau : **130.47 m**

Nature du repère : **Laisse d'inondation**

Commentaires : Débris végétaux en pied de digue

Berge rive droite digue - Photo ©AGERIN
