Commune : CAZILHAC

Digue proche parcelle 175

Unité de gestion : Méditerranée Ouest**Code :** AGERIN2018_S_350**Date de mise à jour :** 06/12/2019**Auteur :** SPC MO

**15 Octobre 2018**

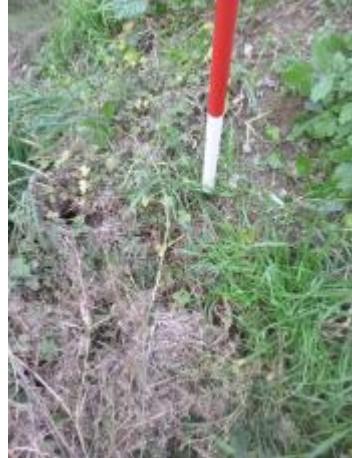
Berge rive droite digue - Photo ©AGERIN

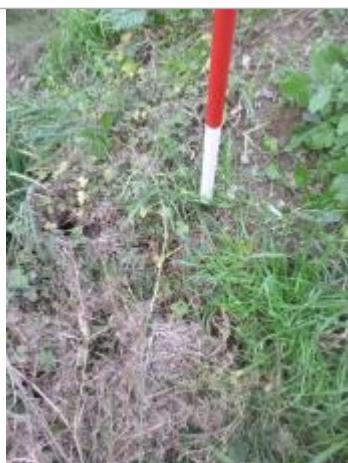
Commentaires : Débris végétaux en pied de digue

Berge rive droite digue - Photo ©AGERIN

Altitude calculée de l'eau : **130.46 m**

Nature du repère : Laisse d'inondation
