Commune : **CAZILHAC**

Rue du Canigou

Code : AGERIN2018_S_351

SOURCE DE REPÉRAGE : LEVÉ POST CRUE SUITE AUX DÉBORDEMENT DE L'AUDE DU 15 OCTOBRE 2018, PAR AGERIN POUR LE COMPTE DU SERVICE DE PRÉVISION DES CRUES MO - 16/01/2019

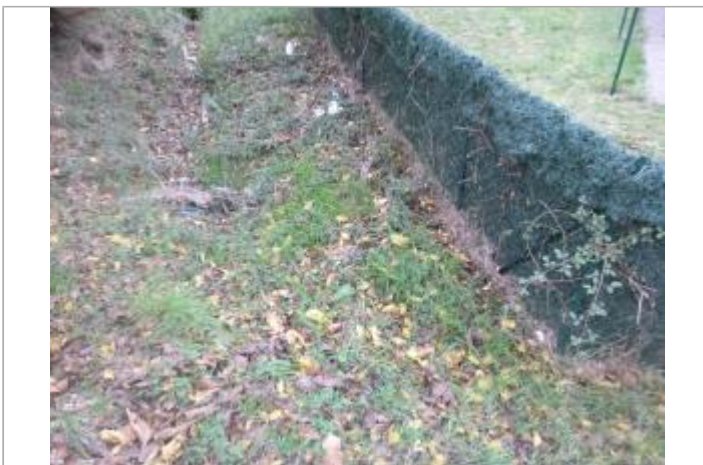
Berge rive droite - Photo ©AGERIN

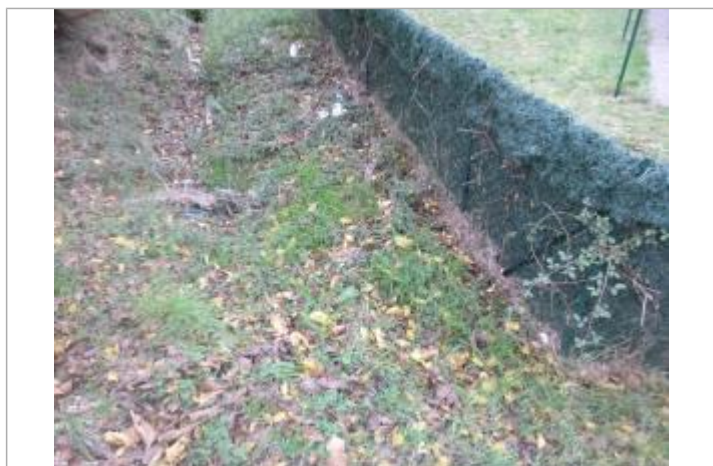
Nature du repère : **Laisse d'inondation**

Commentaires : Débris végétaux pris dans grillage

Berge rive droite - Photo ©AGERIN
