Commune : CAZILHAC

Rue du Canigou

Code: AGERIN2018_R_352_1

SOURCE DE REPÉRAGE : LEVÉ POST CRUE SUITE AUX DÉBORDEMENT DE L'AUDE DU 15 OCTOBRE 2018, PAR AGERIN POUR LE COMPTE DU SERVICE DE PRÉVISION DES CRUES MO -16/01/2019

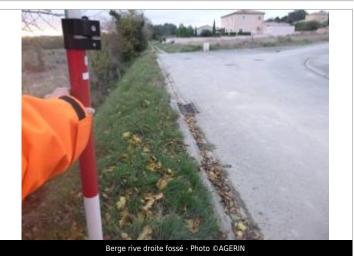
Altitude calculée de l'eau : 134.99 m

Nature du repère : Laisse d'inondation

Commentaires: Débris végétaux au dessus fossé

Berge rive droite fossé - Photo ©AGERIN
