Commune : CAZILHAC

Code : AGERIN2018_S_353

SOURCE DE REPÉRAGE : LEVÉ POST CRUE SUITE AUX DÉBORDEMENT DE L'AUDE DU 15 OCTOBRE 2018, PAR AGERIN POUR LE COMPTE DU SERVICE DE PRÉVISION DES CRUES MO - 16/01/2019

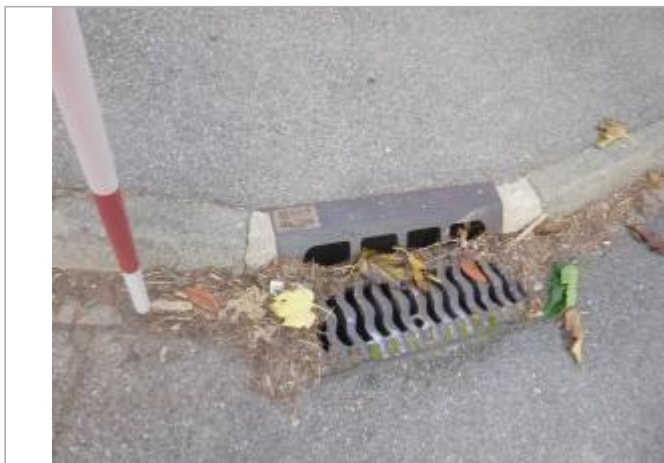
Berge rive droite - Photo ©AGERIN
