Commune : **CAZILHAC**

Rue du Canigou

Code : AGERIN2018_S_353

SOURCE DE REPÉRAGE : LEVÉ POST CRUE SUITE AUX DÉBOREMENT DE L'AUDE DU 15 OCTOBRE 2018, PAR AGERIN POUR LE COMPTE DU SERVICE DE PRÉVISION DES CRUES MO - 16/01/2019

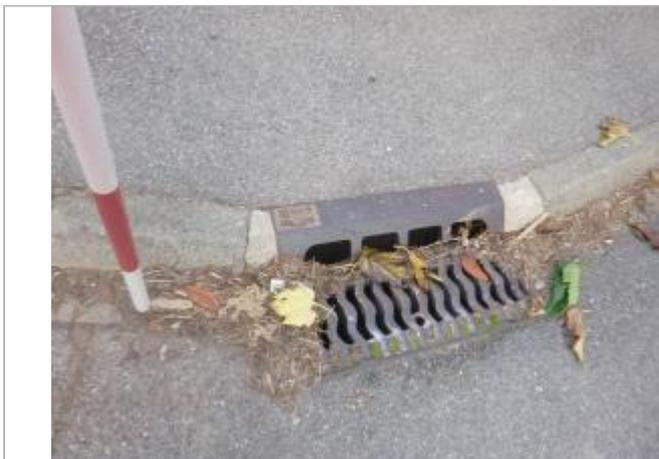
Berge rive droite - Photo ©AGERIN

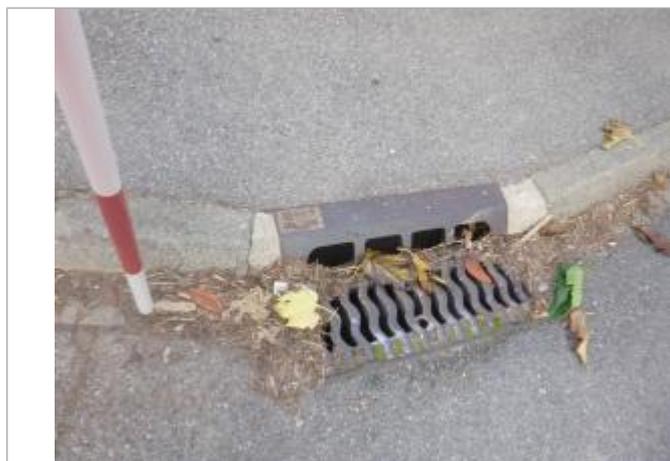
Nature du repère : **Laisse d'inondation**

Commentaires : Débris végétaux au niveau du caniveau

Berge rive droite - Photo ©AGERIN
