Commune : CAZILHAC

GÉNÉRAL**Unité de gestion :** Méditerranée Ouest**Code :** AGERIN2018_S_359**Date de mise à jour :** 06/12/2019**Auteur :** SPC MO

**15 Octobre 2018**Nature de l'inondation : **Débordement de cours d'eau**

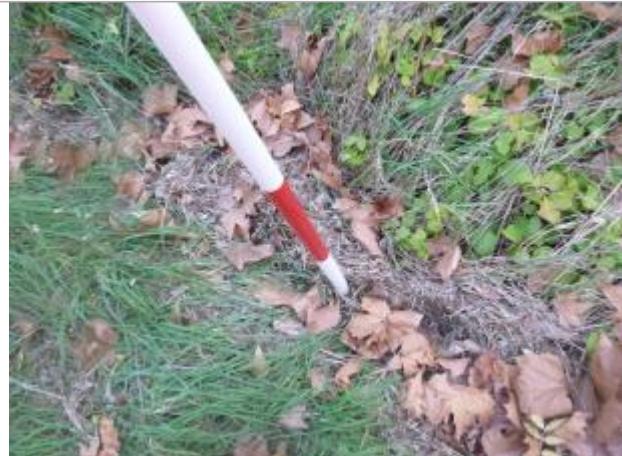
Berge rive droite champ - Photo ©AGERIN

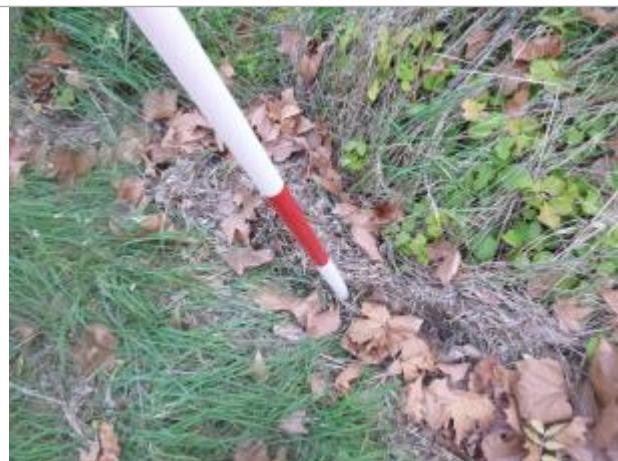
Commentaires : Limite laisse débris végétaux

Altitude calculée de l'eau : **130.29 m**Nature du repère : **Laisse d'inondation****GÉNÉRAL****Code :** AGERIN2018_R_359_1**Date de mise à jour :****Auteur :** SPC MO

Berge rive droite champ - Photo ©AGERIN
