Commune : **CAZILHAC**

**Parcelle champ**

Code : AGERIN2018\_S\_360      Date de mise à jour : 06/12/2019

**SOURCE DE REPÉRAGE : LEVÉ POST CRUE SUITE AUX DÉBOURDEMENT DE L'AUDE DU 15 OCTOBRE 2018, PAR AGERIN POUR LE COMPTE DU SERVICE DE PRÉVISION DES CRUES MO - 16/01/2019**

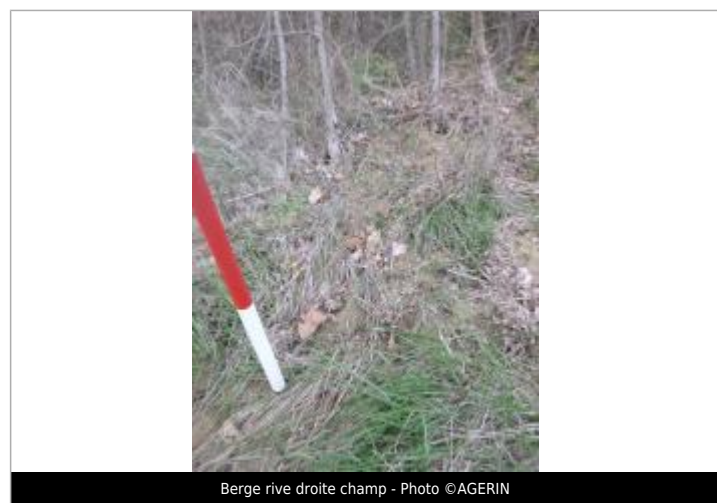
Code : AGERIN2018\_R\_360\_1      Date de mise à jour : 06/12/2019

Altitude calculée de l'eau : **130.35 m**

Nature du repère : **Laisse d'inondation**

Commentaires : Débris végétaux champ
