Commentaires : Fount Guilhen

Code : AGERIN2018_S_361

**15 Octobre 2018**Nature de l'inondation : **Débordement de cours d'eau**

SOURCE DE REPÉRAGE : LEVÉ POST CRUE SUITE AUX DÉBORDEMENT DE L'AUDE DU 15 OCTOBRE 2018, PAR AGERIN POUR LE COMPTE DU SERVICE DE PRÉVISION DES CRUES MO - 16/01/2019

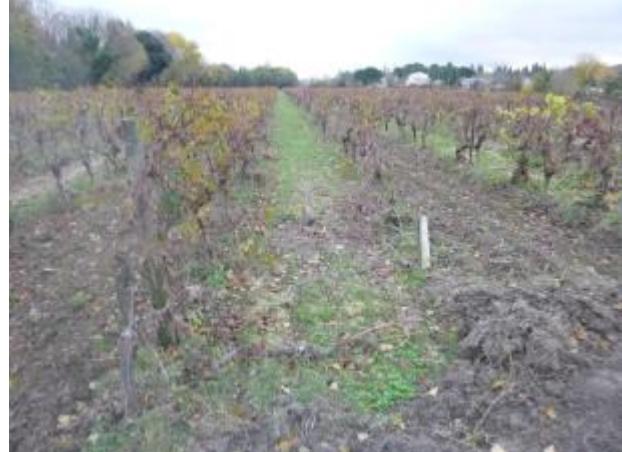
Berge rive droite vigne - Photo ©AGERIN

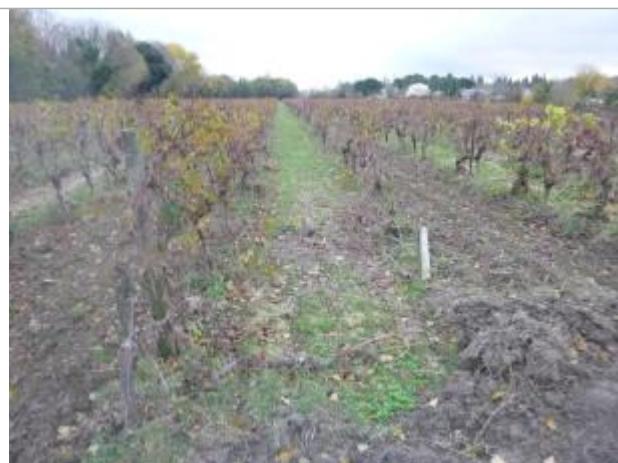
Commentaires : Débris végétaux vigne

Altitude calculée de l'eau : **127.87 m**Nature du repère : **Laisse d'inondation****GÉNÉRAL**

Berge rive droite vigne - Photo ©AGERIN
