Commune : **CAZILHAC****Rue Basse - Parcelle 184****Commentaires** : Fount Guilhen**1**

**GÉNÉRAL****Unité de gestion** : Méditerranée Ouest**Code** : AGERIN2018\_S\_366**Date de mise à jour** : 06/12/2019**Auteur** : SPC MO

**SOURCE DE REPÉRAGE : LEVÉ POST CRUE SUITE AUX DÉBOREMENT DE L'AUDE DU 15 OCTOBRE 2018, PAR AGERIN POUR LE COMPTE DU SERVICE DE PRÉVISION DES CRUES MO - 16/01/2019**

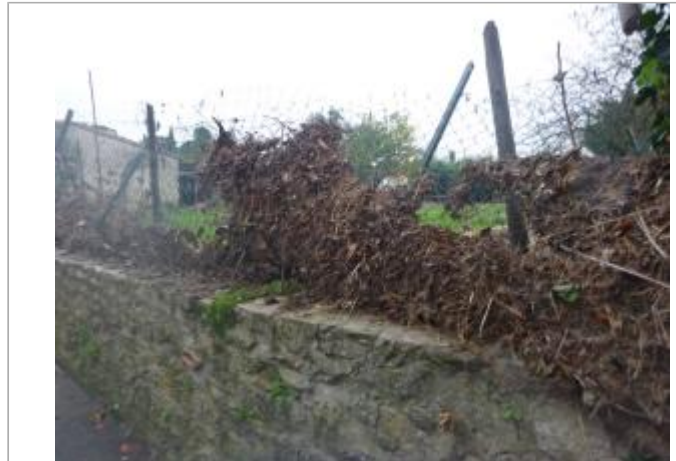
Berge rive droite - Photo ©AGERIN

**15 Octobre 2018**Nature de l'inondation : **Débordement de cours d'eau**Altitude calculée de l'eau : **136.97 m**Nature du repère : **Laisse d'inondation****Commentaires** : Débris végétaux pris dans grillage jardin**GÉNÉRAL****Code** : AGERIN2018\_R\_366\_1**Date de mise à jour** :**Auteur** : SPC MO

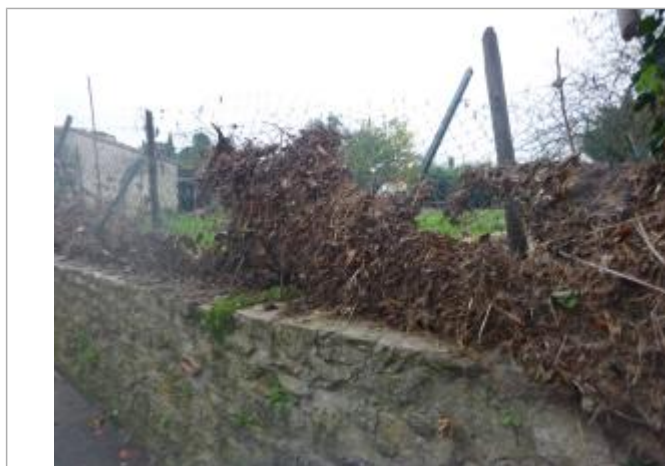
Berge rive droite - Photo ©AGERIN

**Type de repérage** : Non renseigné**Organisme** : GEOSPHAIR**NIVELLEMENT INITIAL - 30/11/2018****Méthode** : GPS**Organisme** : GEOSPHAIR**Référence nivelée** : Autre type de référence**Description référence du repère** : Sol/ bas du muret**Système altimétrique** : NGF IGN 1969 (système normal)**Altitude de la référence (en m)** : 135.670 m**Différence entre le niveau d'eau et la référence (en m)** : 1.300 m**Altitude calculée de l'eau (en m)** : 136.97
