Commune : **CAZILHAC**

Rue Basse - Parcelle 185

Code : AGERIN2018_S_367

SOURCE DE REPÉRAGE : LEVÉ POST CRUE SUITE AUX DÉBOURDEMENT DE L'AUDE DU 15 OCTOBRE 2018, PAR AGERIN POUR LE COMPTE DU SERVICE DE PRÉVISION DES CRUES MO - 16/01/2019

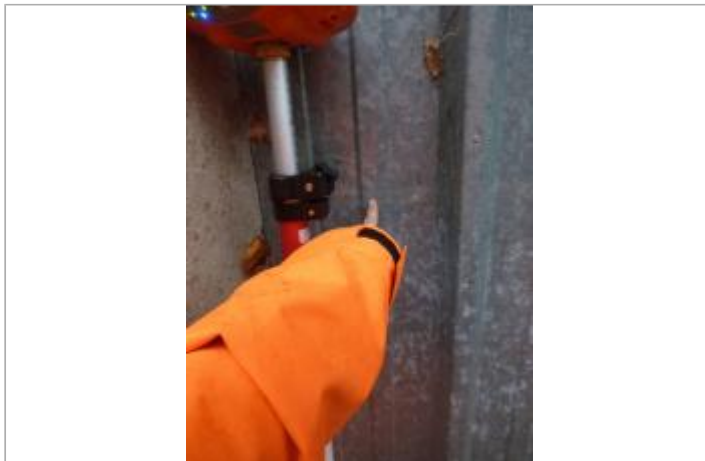
Berge rive droite - Photo ©AGERIN

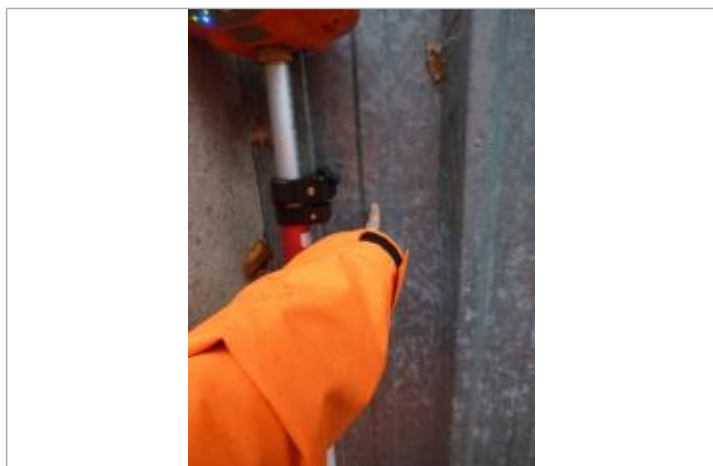
Nature du repère : **Laisse d'inondation**

Commentaires : Trace d'une laisse sur la tôle du garage

Différence entre le niveau d'eau et la référence (en m) : 1.650 m

Berge rive droite - Photo ©AGERIN
