Commune : CAZILHAC

## Rue du Chardonnay

Code : AGERIN2018\_S\_375

**SOURCE DE REPÉRAGE : LEVÉ POST CRUE SUITE AUX DÉBORDEMENT DE L'AUDE DU 15 OCTOBRE 2018, PAR AGERIN POUR LE COMPTE DU SERVICE DE PRÉVISION DES CRUES MO - 16/01/2019**

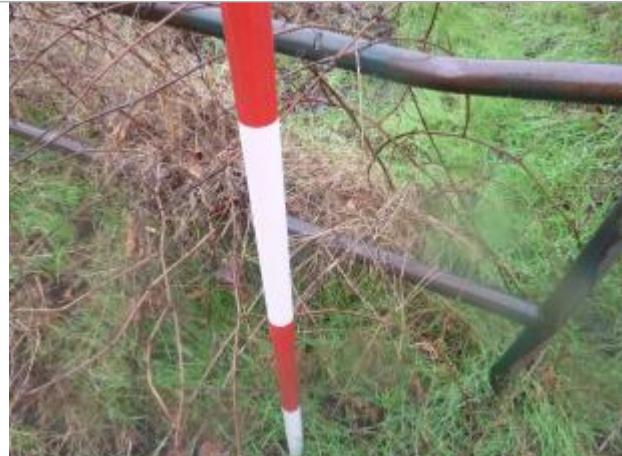
Berge rive droite - Photo ©AGERIN

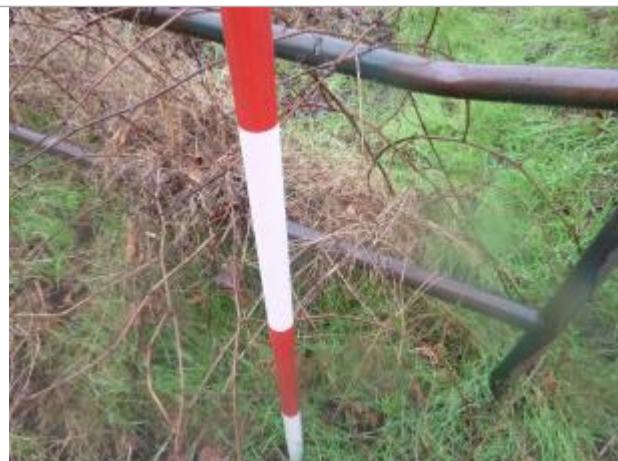
Commentaires : Débris végétaux au sol

Berge rive droite - Photo ©AGERIN

Altitude calculée de l'eau : **142.59 m**Nature du repère : **Laisse d'inondation**
