Commune : **CAZILHAC**

## Rue du Chardonnay

Code : AGERIN2018\_S\_377

**SOURCE DE REPÉRAGE : LEVÉ POST CRUE SUITE AUX DÉBORDEMENT DE L'AUDE DU 15 OCTOBRE 2018, PAR AGERIN POUR LE COMPTE DU SERVICE DE PRÉVISION DES CRUES MO - 16/01/2019**

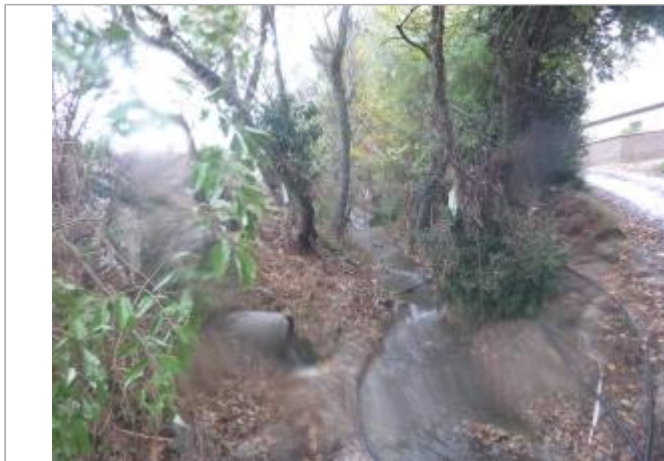
Berge rive gauche - Photo ©AGERIN

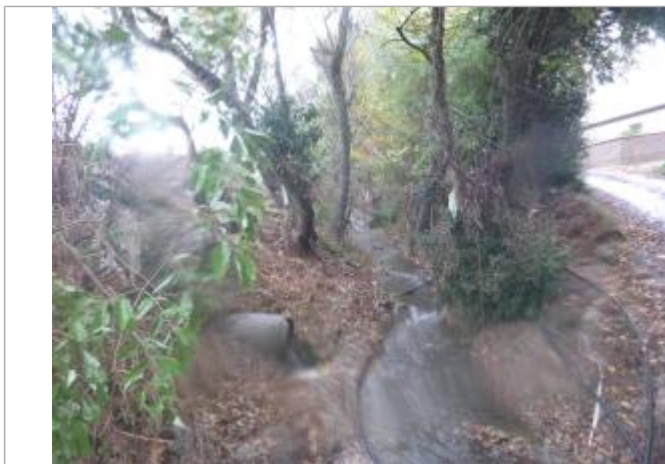
Altitude calculée de l'eau : **143.08 m**

Nature du repère : **Laisse d'inondation**

Commentaires : Débris végétaux pris dans un arbre

Berge rive gauche - Photo ©AGERIN
