Commune : CAZILHAC

Commentaires : Fount Guilhen

Unité de gestion : Méditerranée Ouest**Code :** AGERIN2018_S_377**Date de mise à jour :** 06/12/2019**Auteur :** SPC MO

Code : AGERIN2018_R_377_1**Date de mise à jour :****Auteur :** SPC MO

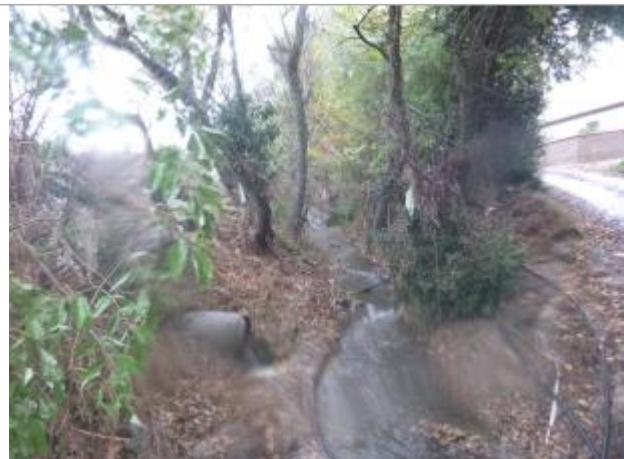
Berge rive gauche - Photo ©AGERIN

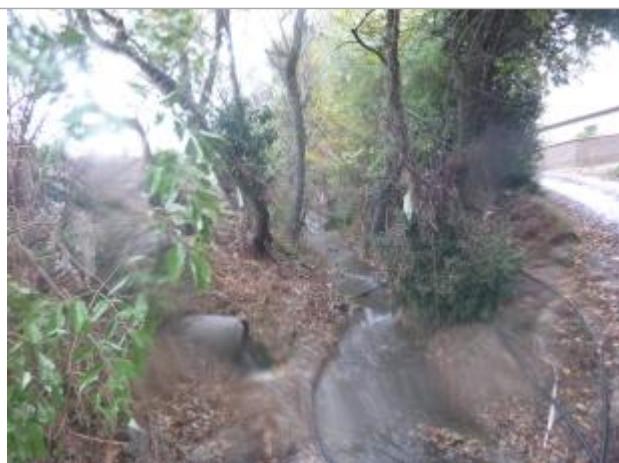
Commentaires : Débris végétaux pris dans un arbre

Nature du repère : Laisse d'inondation

Berge rive gauche - Photo ©AGERIN
