Commune : **CARCASSONNE**

Grillage golf de Carcassonne

Code : AGERIN2018_R_380_1

SOURCE DE REPÉRAGE : LEVÉ POST CRUE SUITE AUX DÉBOREMENT DE L'AUDE DU 15 OCTOBRE 2018, PAR AGERIN POUR LE COMPTE DU SERVICE DE PRÉVISION DES CRUES MO - 16/01/2019

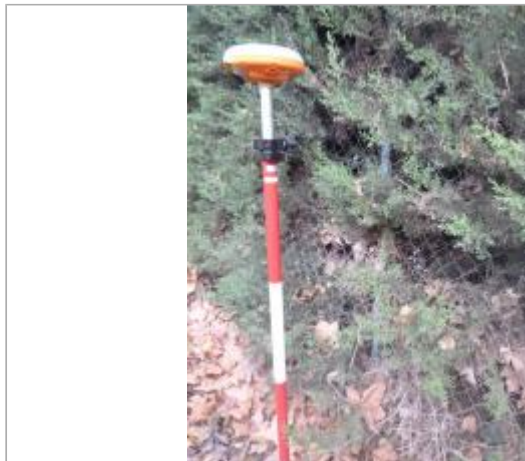
Berge rive droite - Photo ©AGERIN

Commentaires : Débris végétaux pris dans un grillage du Golf de Carcassonne

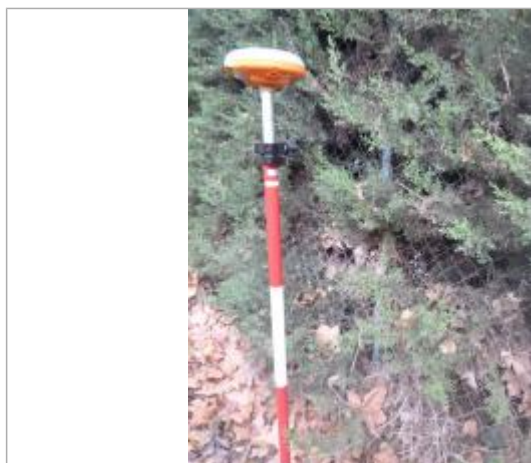
Description référence du repère : Sol

Différence entre le niveau d'eau et la référence (en m) : 1.700 m

Berge rive droite - Photo ©AGERIN
