Commune : CARCASSONNE

**Sous pont D104**

Rivière : L' Aude

**GÉNÉRAL****Unité de gestion :** Méditerranée Ouest**Code :** AGERIN2018\_S\_382**Date de mise à jour :** 06/12/2019**Auteur :** SPC MO

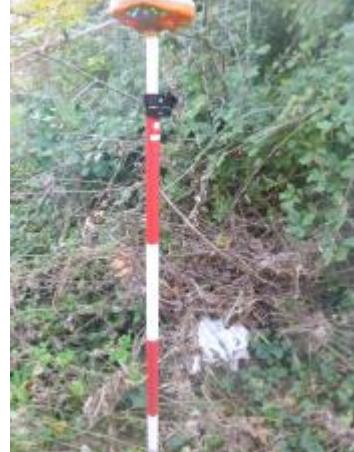
Berge rive droite sous le pont - Photo ©AGERIN

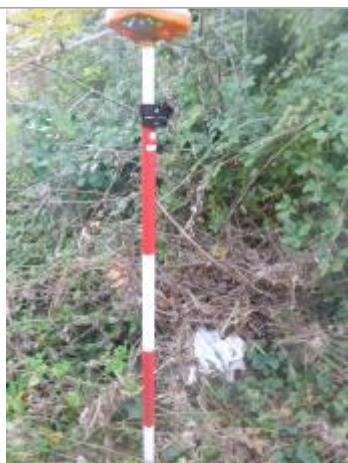
**15 Octobre 2018**Nature de l'inondation : **Débordement de cours d'eau**Altitude calculée de l'eau : **112.52 m**Nature du repère : **Laisse d'inondation****Commentaires :** Débris végétaux pris dans végétation**GÉNÉRAL****Code :** AGERIN2018\_R\_382\_1**Date de mise à jour :****Auteur :** SPC MO

Berge rive droite sous le pont - Photo ©AGERIN
