Commune : **CAVANAC**

Rivière : **L' Aude**

Zone extraction de matériaux - Cavanac

1 Repère(s) sur le site

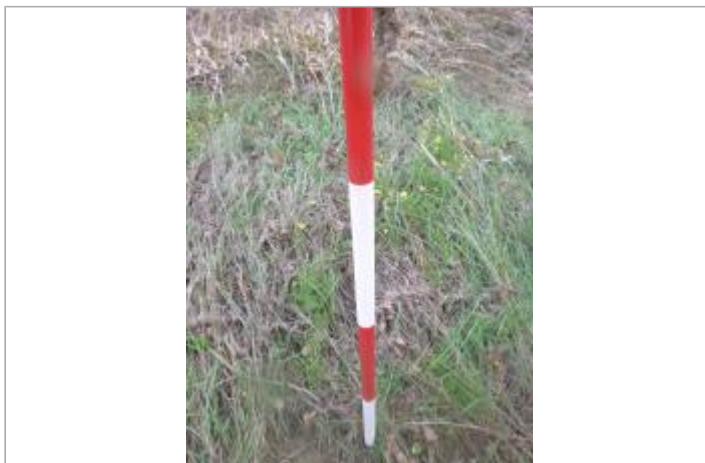
Berge rive droite amont - Photo ©AGERIN

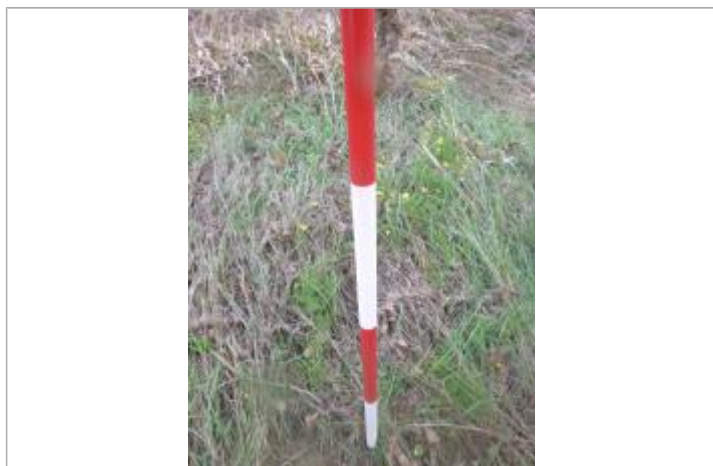
Altitude calculée de l'eau : **113.52 m**

Nature du repère : **Laisse d'inondation**

Commentaires : Débris végétaux sur sol

Berge rive droite amont - Photo ©AGERIN
