Commune : CARCASSONNE

Chemin du Stade

Rivière : Le ruisseau de Malepère

GÉNÉRAL**Unité de gestion :** Méditerranée Ouest**Code :** AGERIN2018_S_386**Date de mise à jour :** 06/12/2019**Auteur :** SPC MO

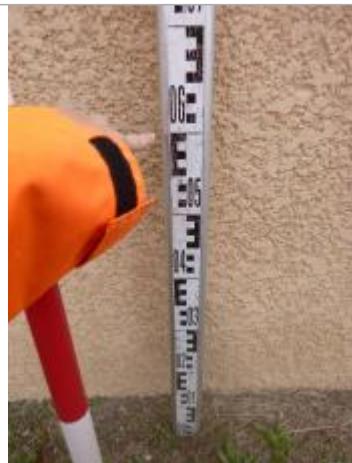
Berge rive gauche stade - Photo ©AGERIN

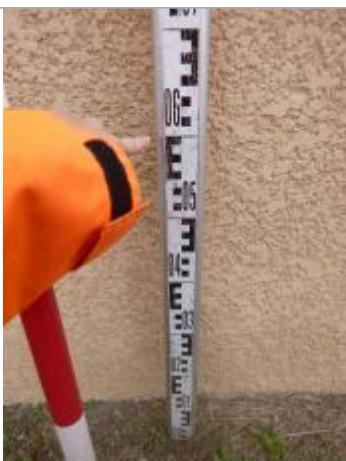
Berge rive gauche stade - Photo ©AGERIN

Altitude calculée de l'eau : 119.55 mNature du repère : **Laisse d'inondation****MARQUE****Maximum de l'inondation :** Oui**Visibilité :** Non renseigné**État du repère :** Non renseigné**Pérennité :** Non renseigné**Repère calculé :** Non renseigné**PHEC :** Non renseigné**SOURCE DE REPÉRAGE : LEVÉ POST CRUE SUITE AUX DÉBORDEMENT DE L'AUDE DU 15 OCTOBRE 2018, PAR AGERIN POUR LE COMPTE DU SERVICE DE PRÉVISION DES CRUES MO - 16/01/2019****Type de repérage :** Non renseigné**Organisme :** GEOSPHAIR**NIVELLEMENT INITIAL - 04/12/2018****Méthode :** GPS**Organisme :** GEOSPHAIR**Référence nivélée :** Autre type de référence**Description référence du repère :** Sol**Système altimétrique :** NGF IGN 1969 (système normal)**Altitude de la référence (en m) :** 118.950 m**Différence entre le niveau d'eau et la référence (en m) :** 0.600 m**Altitude calculée de l'eau (en m) :** 119.55
