Commune : CARCASSONNE

Chemin du Stade

Rivière : Le ruisseau de Malepère

Unité de gestion : Méditerranée Ouest
Code : AGERIN2018_S_387 **Date de mise à jour :** 06/12/2019
Auteur : SPC MO

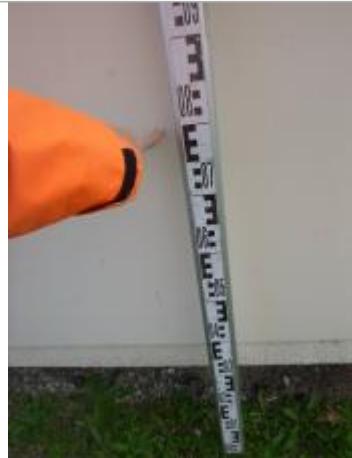
Berge rive gauche stade - Photo ©AGERIN

Commentaires : Trace d'une laisse effacée sur le mur : donnée DDT**GÉNÉRAL**

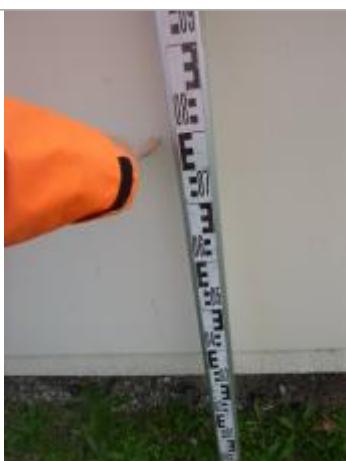
Nature du repère : Laisse d'inondation

Berge rive gauche stade - Photo ©AGERIN

Méthode : GPS
Organisme : GEOSPHAIR
Référence nivélée : Autre type de référence
Description référence du repère : Sol
Système altimétrique : NGF IGN 1969 (système normal)
Altitude de la référence (en m) : 118.780 m
Différence entre le niveau d'eau et la référence (en m) : 0.800 m
Altitude calculée de l'eau (en m) : 119.58
