Commune : **CARCASSONNE**Rivière : **Le ruisseau de Malepère****Chemin du Stade****1** Repère(s) sur le site**GÉNÉRAL**

Code : AGERIN2018_S_387

SOURCE DE REPÉRAGE : LEVÉ POST CRUE SUITE AUX DÉBOREMENT DE L'AUDE DU 15 OCTOBRE 2018, PAR AGERIN POUR LE COMPTE DU SERVICE DE PRÉVISION DES CRUES MO - 16/01/2019

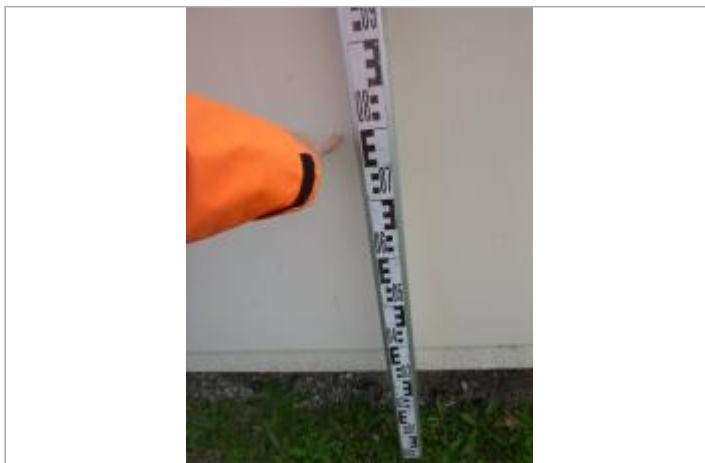
Berge rive gauche stade - Photo ©AGERIN

Nature de l'inondation : **Débordement de cours d'eau**Altitude calculée de l'eau : **119.58 m**Nature du repère : **Laisse d'inondation**

Commentaires : Trace d'une laisse effacée sur le mur : donnée DDT

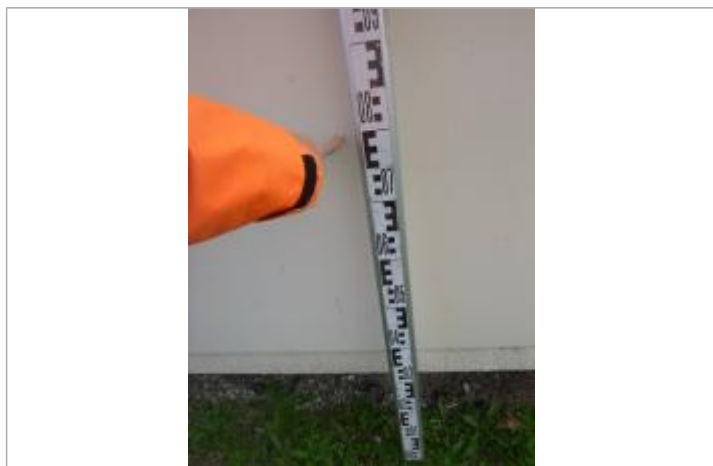
Berge rive gauche stade - Photo ©AGERIN

Description référence du repère : Sol

Altitude de la référence (en m) : 118.780 m

Différence entre le niveau d'eau et la référence (en m) : 0.800 m

Altitude calculée de l'eau (en m) : 119.58
