Commune : CARCASSONNE

**Chemin du Stade**

Rivière : Le ruisseau de Malepère

**GÉNÉRAL****Unité de gestion :** Méditerranée Ouest**Code :** AGERIN2018\_S\_388**Date de mise à jour :** 06/12/2019**Auteur :** SPC MO

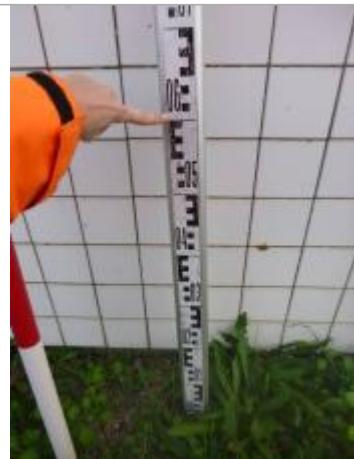
Berge rive gauche stade - Photo ©AGERIN

**15 Octobre 2018**Nature de l'inondation : **Débordement de cours d'eau**Altitude calculée de l'eau : **119.59 m**Nature du repère : **Laisse d'inondation****Commentaires :** Trace d'une laisse effacée sur le mur : donnée DDT**GÉNÉRAL****Code :** AGERIN2018\_R\_388\_1**Date de mise à jour :****Auteur :** SPC MO

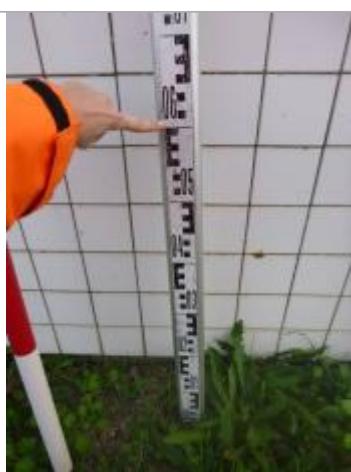
Berge rive gauche stade - Photo ©AGERIN

**MARQUE****Maximum de l'inondation :** Oui**Visibilité :** Non renseigné**État du repère :** Non renseigné**Pérennité :** Non renseigné**Repère calculé :** Non renseigné**PHEC :** Non renseigné**SOURCE DE REPÉRAGE : LEVÉ POST CRUE SUITE AUX DÉBORDEMENT DE L'AUDE DU 15 OCTOBRE 2018, PAR AGERIN POUR LE COMPTE DU SERVICE DE PRÉVISION DES CRUES MO - 16/01/2019****Type de repérage :** Non renseigné**Organisme :** GEOSPHAIR**NIVELLEMENT INITIAL - 04/12/2018****Méthode :** GPS**Organisme :** GEOSPHAIR**Référence nivélée :** Autre type de référence**Description référence du repère :** Sol**Système altimétrique :** NGF IGN 1969 (système normal)**Altitude de la référence (en m) :** 118.990 m**Différence entre le niveau d'eau et la référence (en m) :** 0.600 m**Altitude calculée de l'eau (en m) :** 119.59
