Commune : **CARCASSONNE**Rivière : **Le ruisseau de Malepère****Parcelle champ****1** Repère(s) sur le site**GÉNÉRAL****Unité de gestion :** Méditerranée Ouest**Code :** AGERIN2018\_S\_389**Date de mise à jour :** 06/12/2019**Auteur :** SPC MO

**SOURCE DE REPÉRAGE : LEVÉ POST CRUE SUITE AUX DÉBOREMENT DE L'AUDE DU 15 OCTOBRE 2018, PAR AGERIN POUR LE COMPTE DU SERVICE DE PRÉVISION DES CRUES MO - 16/01/2019**

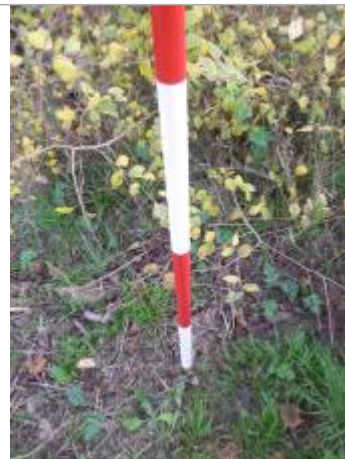
Berge rive droite champ - Photo ©AGERIN

**15 Octobre 2018**Nature de l'inondation : **Débordement de cours d'eau**Altitude calculée de l'eau : **121.13 m**Nature du repère : **Laisse d'inondation****Commentaires :** Débris végétaux sur sol d'un champ**GÉNÉRAL****Code :** AGERIN2018\_R\_389\_1**Date de mise à jour :****Auteur :** SPC MO

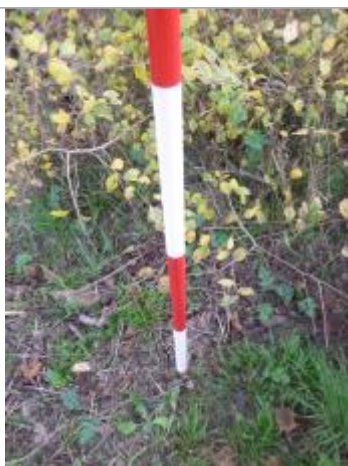
Berge rive droite champ - Photo ©AGERIN
