Commune : CARCASSONNE

Parcelle champ- Lieu-dit Fontorbe

Rivière : Le ruisseau de Malepère

Code : AGERIN2018_S_390

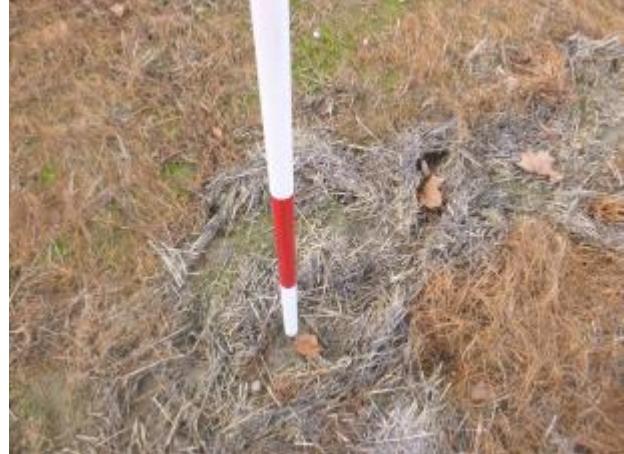
Berge rive gauche champ - Photo ©AGERIN

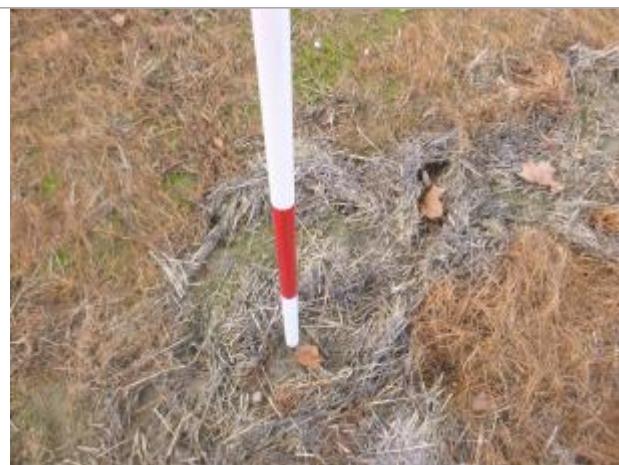
Code : AGERIN2018_R_390_1

Altitude calculée de l'eau : **129.28 m**

Nature du repère : Laisse d'inondation

Commentaires : Limite de laisse de débris végétaux au sol

Berge rive gauche champ - Photo ©AGERIN
