Commune : **COUIZA** | Rivière : **L' Aude**

Stade

Unité de gestion : Méditerranée Ouest
 Code : AGERIN2018_S_24 Date de mise à jour : 06/12/2019
 Auteur : SPC MO

Code : AGERIN2018_R_24_1 Date de mise à jour : 18/12/2019
 Auteur : SPC MO

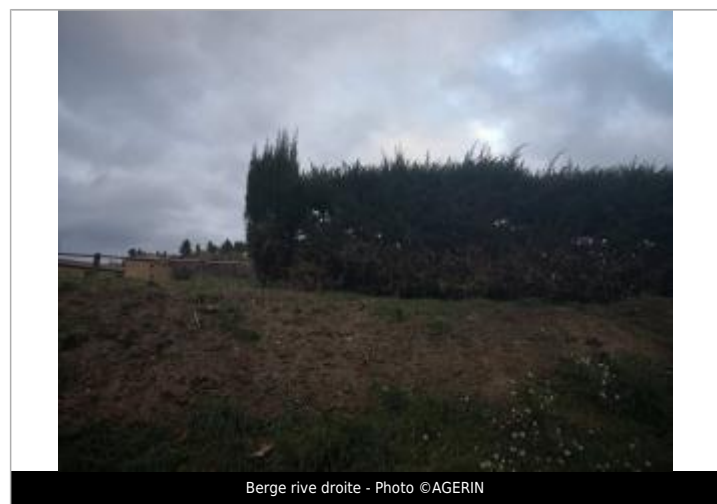
15 octobre 2018 Altitude calculée de l'eau : **225.96 m**

Nature de l'inondation : **Débordement de cours d'eau** Nature du repère : **Laisse d'inondation**

Commentaires : Débris végétaux pris dans haie
