Commune : COUIZA

**Stade**

Rivière : L' Aude

**1** Repère(s) sur le site**GÉNÉRAL****Unité de gestion :** Méditerranée Ouest**Code :** AGERIN2018\_S\_24**Date de mise à jour :** 06/12/2019**Auteur :** SPC MO

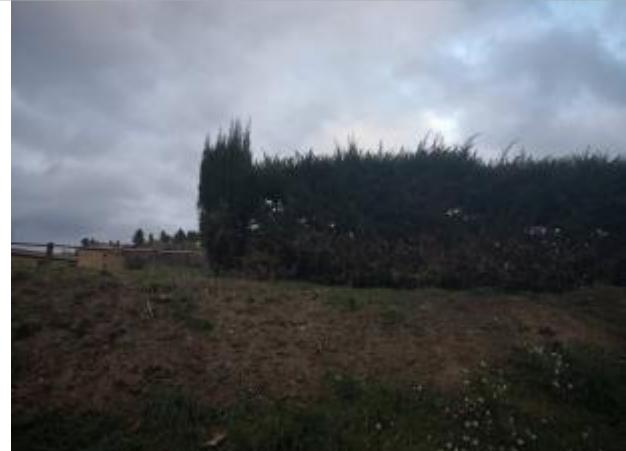
Berge rive droite - Photo ©AGERIN

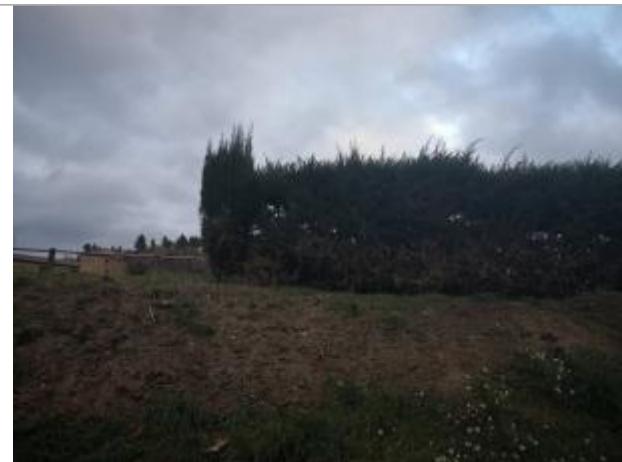
**15 Octobre 2018****Nature de l'inondation :** Débordement de cours d'eau**Altitude calculée de l'eau :** **225.96 m****Nature du repère :** Laisse d'inondation**Commentaires :** Débris végétaux pris dans haie**GÉNÉRAL****Code :** AGERIN2018\_R\_24\_1**Date de mise à jour :****Auteur :** SPC MO

Berge rive droite - Photo ©AGERIN
