Commune : **COUIZA** | Rivière : **L' Aude**

Proche pont

Unité de gestion : Méditerranée Ouest
 Code : AGERIN2018_S_25 Date de mise à jour : 06/12/2019
 Auteur : SPC MO

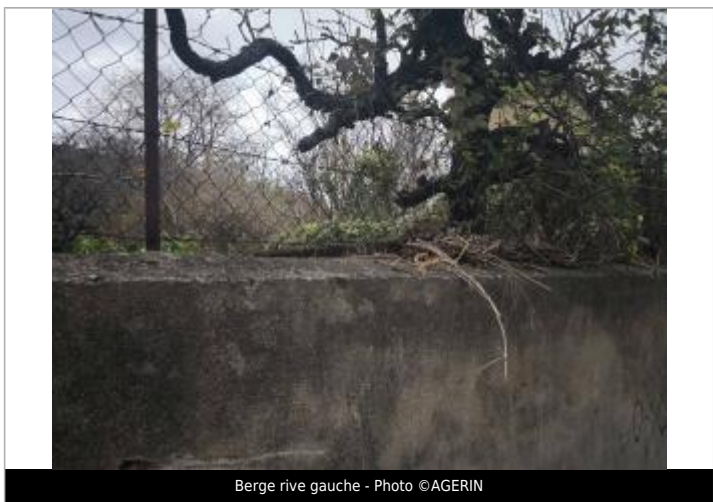
Code : AGERIN2018_R_25_1 Date de mise à jour : 11/01/2020
 Auteur : SPC MO

Commentaires : Débris végétaux pris dans grillage

Maximum de l'inondation : Non
 Visibilité : Non renseigné État du repère : Non renseigné
 Pérennité : Non renseigné Repère calculé : Non renseigné
 PHEC : Non renseigné

Méthode : GPS
 Organisme : GEOSPHAIR
 Référence nivelée : Marque d'inondation
 Système altimétrique : NGF IGN 1969 (système normal)
 Altitude de la référence (en m) : 225.560 m
 Altitude calculée de l'eau (en m) : 225.56 m
