**Proche pont**

Rivière : L' Aude

Code : AGERIN2018\_S\_25

**SOURCE DE REPÉRAGE : LEVÉ POST CRUE SUITE AUX DÉBORDEMENT DE L'AUDE DU 15 OCTOBRE 2018, PAR AGERIN POUR LE COMPTE DU SERVICE DE PRÉVISION DES CRUES MO - 16/01/2019**

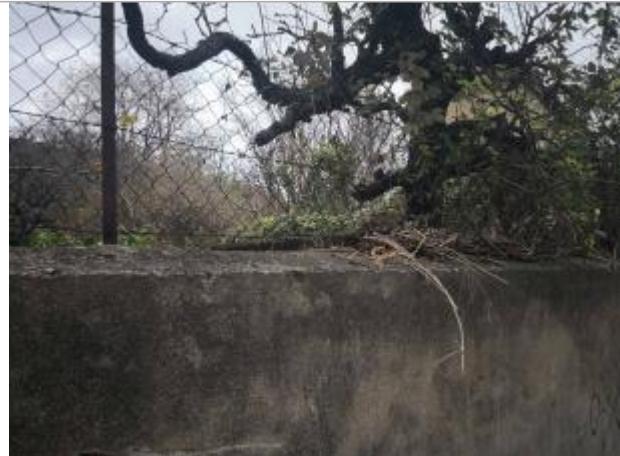
Berge rive gauche - Photo ©AGERIN

Commentaires : Débris végétaux pris dans grillage

Nature du repère : Laisse d'inondation

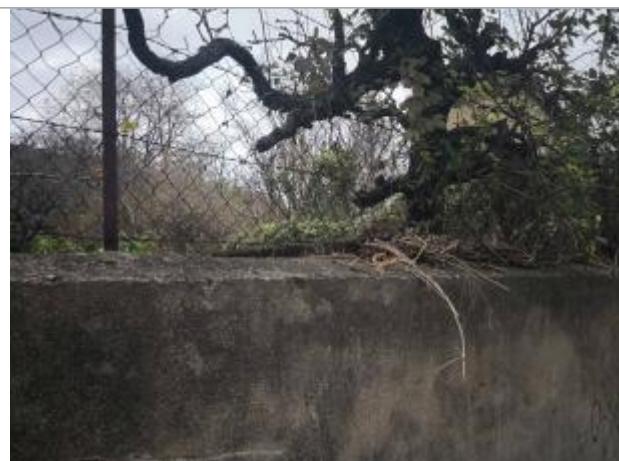
Berge rive gauche - Photo ©AGERIN
