Commune : **COUIZA** | Rivière : **L' Aude**

**Proche route des Pyrénées**

Unité de gestion : Méditerranée Ouest  
 Code : AGERIN2018\_S\_26      Date de mise à jour : 06/12/2019  
 Auteur : SPC MO

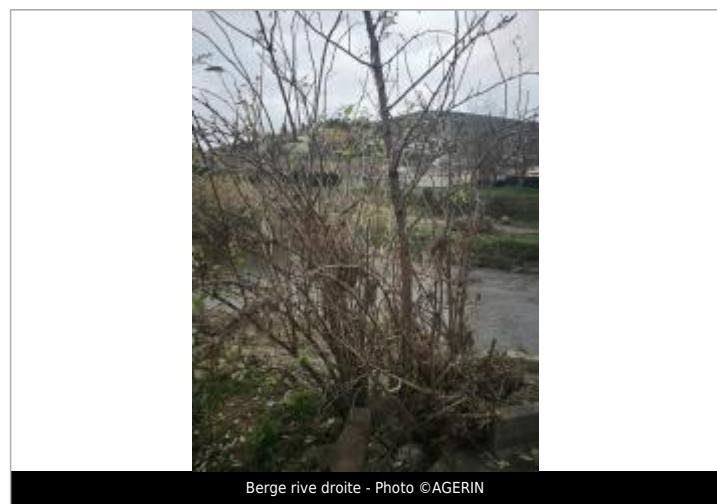
Code : AGERIN2018\_R\_26\_1      Date de mise à jour : 09/01/2020  
 Auteur : SPC MO

Nature de l'inondation : **Débordement de cours d'eau**      Nature du repère : **Laisse d'inondation**

Commentaires : Débris végétaux pris dans arbre berge

Maximum de l'inondation : Non  
 Visibilité : Non renseigné      État du repère : Non renseigné  
 Pérennité : Non renseigné      Repère calculé : Non renseigné  
 PHEC : Non renseigné

Méthode : GPS  
 Organisme : GEOSPHAIR  
 Référence nivelée : Marque d'inondation  
 Système altimétrique : NGF IGN 1969 (système normal)  
 Altitude de la référence (en m) : 226.170 m  
 Altitude calculée de l'eau (en m) : 226.17 m
