Commune : **COUIZA**Rivière : **L' Aude****Parcelle 99****1**

Code : AGERIN2018\_S\_31

**SOURCE DE REPÉRAGE : LEVÉ POST CRUE SUITE AUX DÉBOREMENT DE L'AUDE DU 15 OCTOBRE 2018, PAR AGERIN POUR LE COMPTE DU SERVICE DE PRÉVISION DES CRUES MO - 16/01/2019**

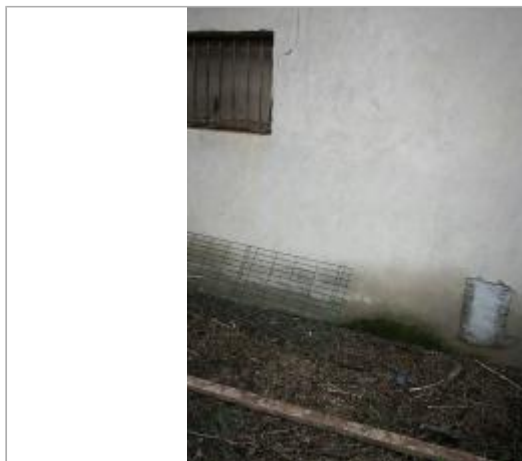
Berge rive gauche - Photo ©AGERIN

Commentaires : Débris végétaux sol

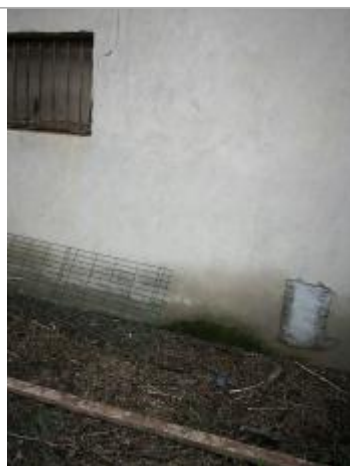
**15 Octobre 2018**Nature de l'inondation : **Débordement de cours d'eau**Altitude calculée de l'eau : **229.32 m**Nature du repère : **Laisse d'inondation**

Berge rive gauche - Photo ©AGERIN
