Commune : **COUIZA** | Rivière : **L' Aude**

Parcelle champ

Unité de gestion : Méditerranée Ouest
 Code : AGERIN2018_S_32 Date de mise à jour : 06/12/2019
 Auteur : SPC MO

Code : AGERIN2018_R_32_1 Date de mise à jour : 13/12/2019
 Auteur : SPC MO

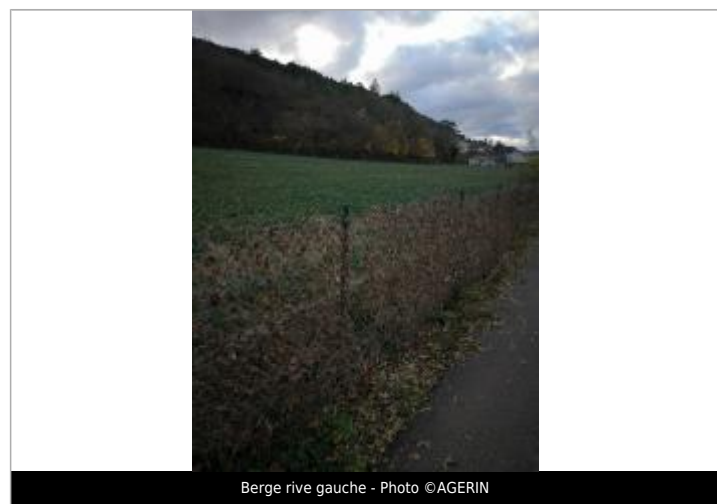
15 octobre 2018 Altitude calculée de l'eau : **229.16 m**

Nature de l'inondation : **Débordement de cours d'eau** Nature du repère : **Laisse d'inondation**

Commentaires : Débris végétaux pris dans grillage

Maximum de l'inondation : Oui
 Visibilité : Non renseigné État du repère : Non renseigné
 Pérennité : Non renseigné Repère calculé : Non renseigné
 PHEC : Non renseigné
