Commune : **COUIZA**Rivière : **L' Aude**

Promenade de Gournet

Code : AGERIN2018_S_33

Code : AGERIN2018_R_33_1

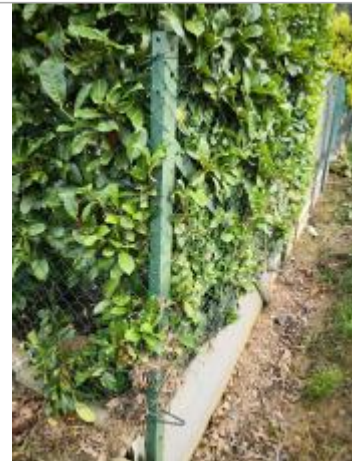
Berge rive gauche - Photo ©AGERIN

**15 Octobre 2018**Nature de l'inondation : **Débordement de cours d'eau**Altitude calculée de l'eau : **231.27 m**Nature du repère : **Laisse d'inondation**

Commentaires : Débris végétaux pris dans grillage

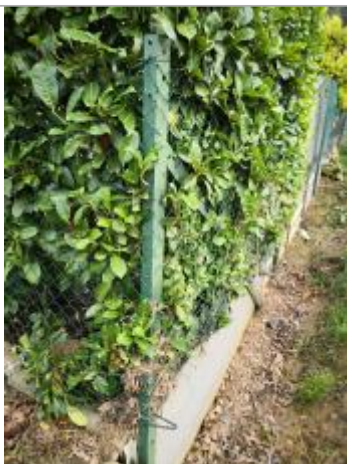
Berge rive gauche - Photo ©AGERIN

Référence nivelée : Marque d'inondation

Altitude de la référence (en m) : 231.270 m

Altitude calculée de l'eau (en m) : 231.27 m
