Commune : **COUIZA** | Rivière : **L' Aude**

Unité de gestion : Méditerranée Ouest
 Code : AGERIN2018_S_35 Date de mise à jour : 06/12/2019
 Auteur : SPC MO

Code : AGERIN2018_R_35_1 Date de mise à jour : 13/01/2020
 Auteur : SPC MO

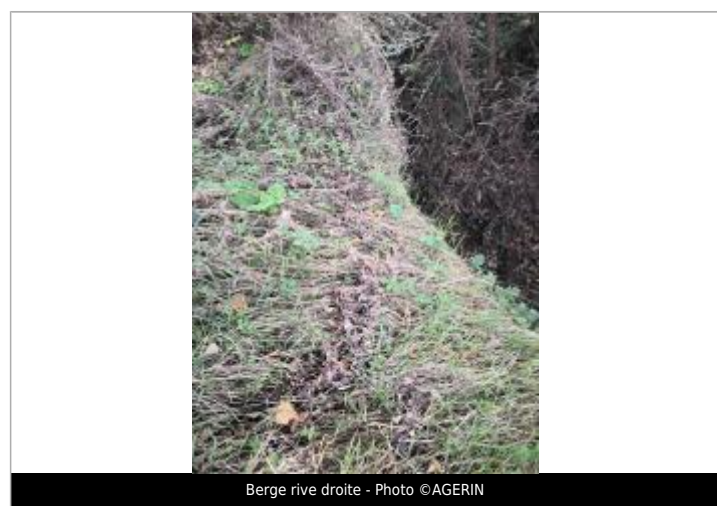
Commentaires : Débris végétaux sol

Maximum de l'inondation : Non
 Visibilité : Non renseigné État du repère : Non renseigné
 Pérennité : Non renseigné Repère calculé : Non renseigné
 PHEC : Non renseigné

Méthode : GPS
 Organisme : GEOSPHAIR
 Référence nivelée : Marque d'inondation
 Système altimétrique : NGF IGN 1969 (système normal)
 Altitude de la référence (en m) : 229.040 m
 Altitude calculée de l'eau (en m) : 229.04 m
