Commune : **COUIZA** | Rivière : **L' Aude**

Unité de gestion : Méditerranée Ouest
 Code : AGERIN2018_S_35 Date de mise à jour : 06/12/2019
 Auteur : SPC MO

Code : AGERIN2018_R_35_1 Date de mise à jour : 13/01/2020
 Auteur : SPC MO

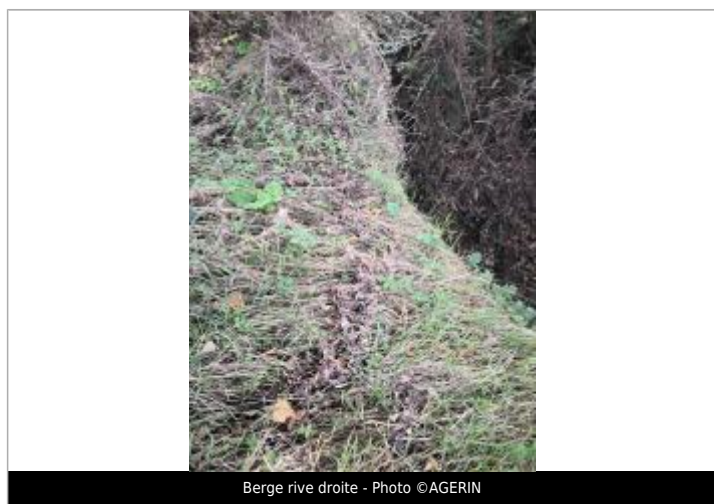
Nature de l'inondation : **Débordement de cours d'eau** Nature du repère : **Laisse d'inondation**

Commentaires : Débris végétaux sol

Méthode : GPS
 Organisme : GEOSPHAIR
 Référence nivelée : Marque d'inondation
 Système altimétrique : NGF IGN 1969 (système normal)
 Altitude de la référence (en m) : 229.040 m
 Altitude calculée de l'eau (en m) : 229.04 m
